1a Medição Relatório Fotográfico - Obra de Deslocamento Vertical de Chillers

19/09/2013

(TRT7 CE – Deslocamento Vertical de Chillers) – Retirada de poltronas.

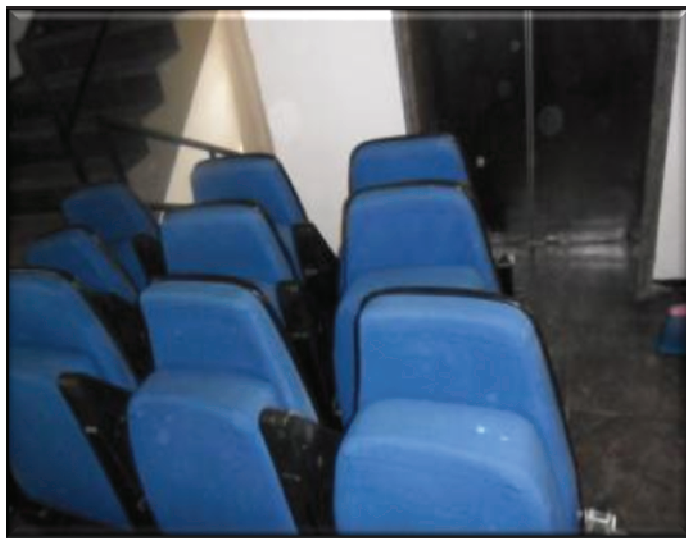
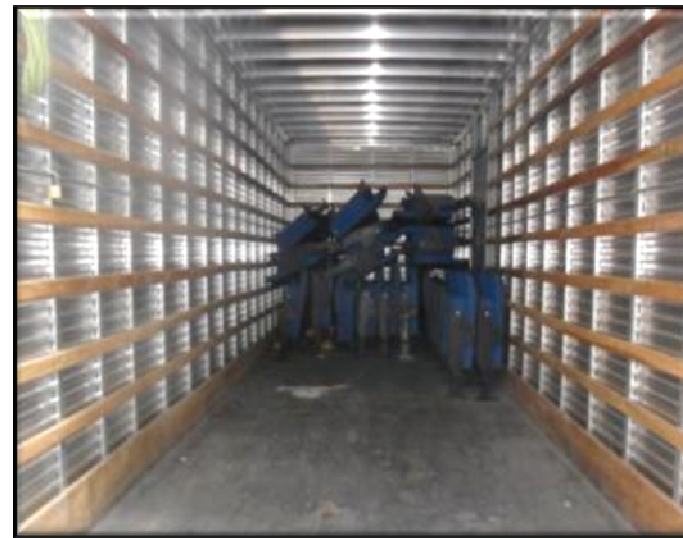
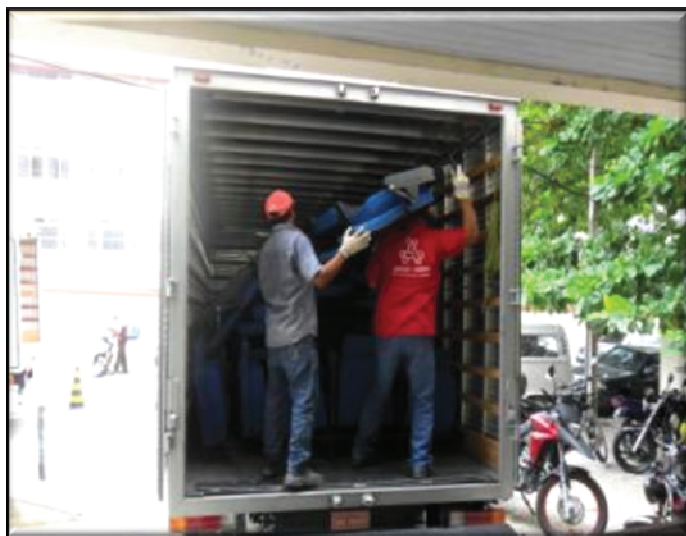
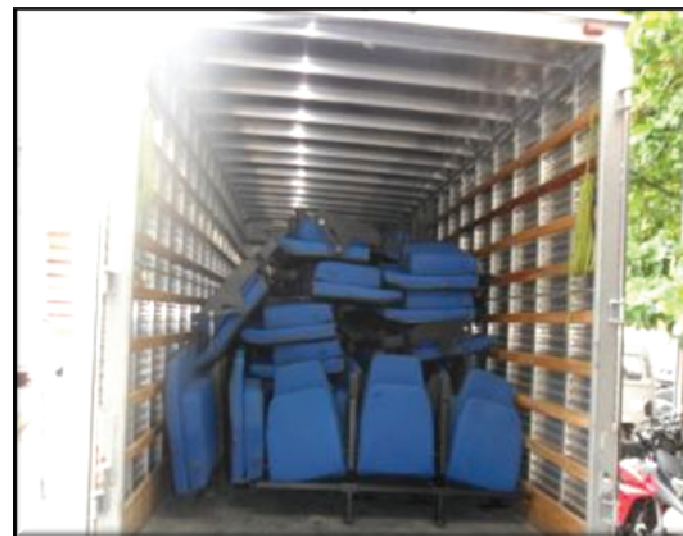
(TR7 CE – Deslocamento Vertical de Chillers) – Transporte de poltronas.

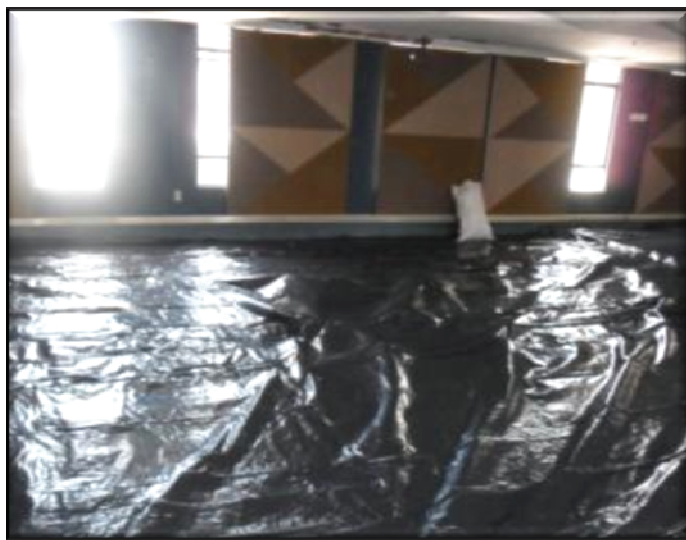
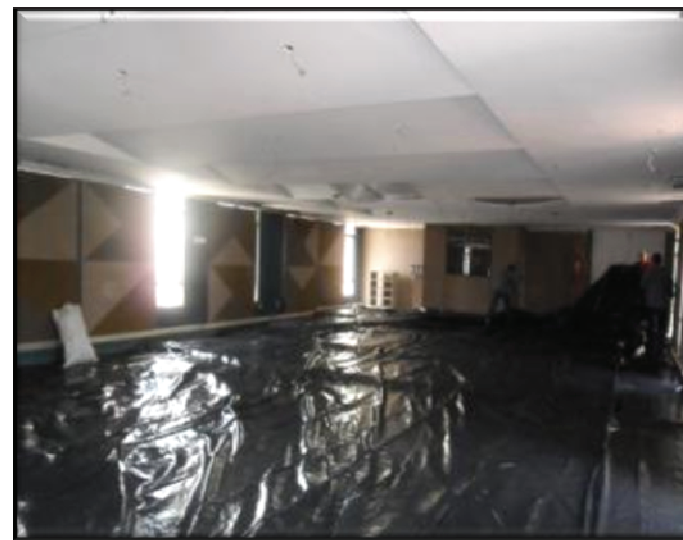
(TR7 CE – Deslocamento Vertical de Chillers) – Proteção do carpete com lona plástica.

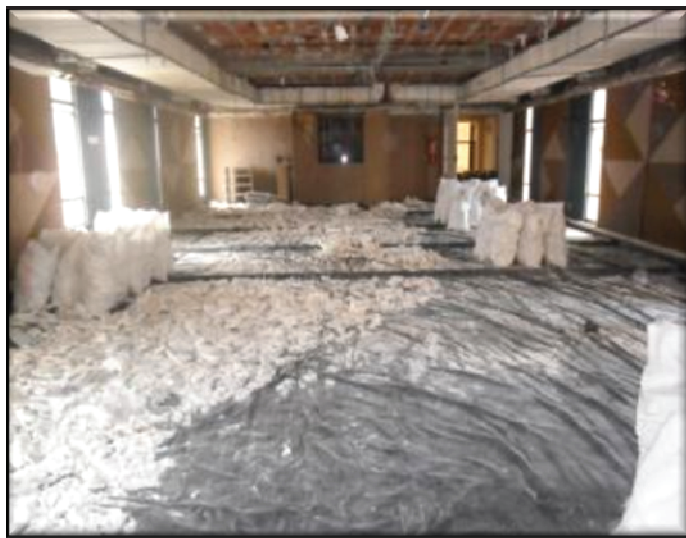
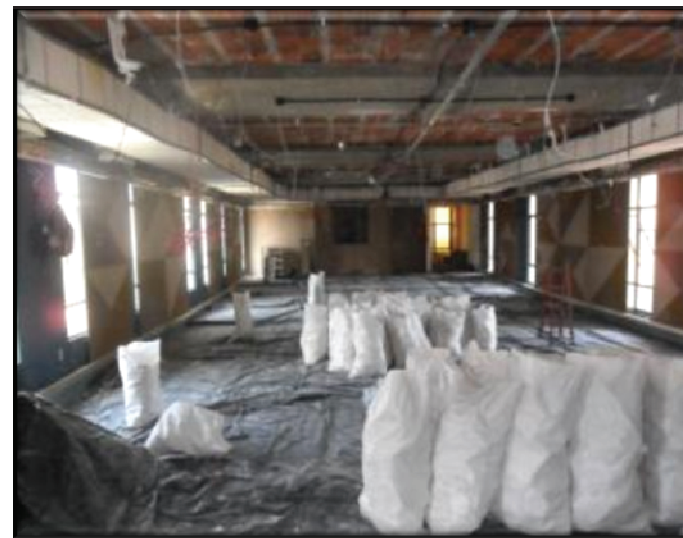
(TR7 CE – Deslocamento Vertical de Chillers) – Demolição do forro de gesso, com transporte e bota fora de material.

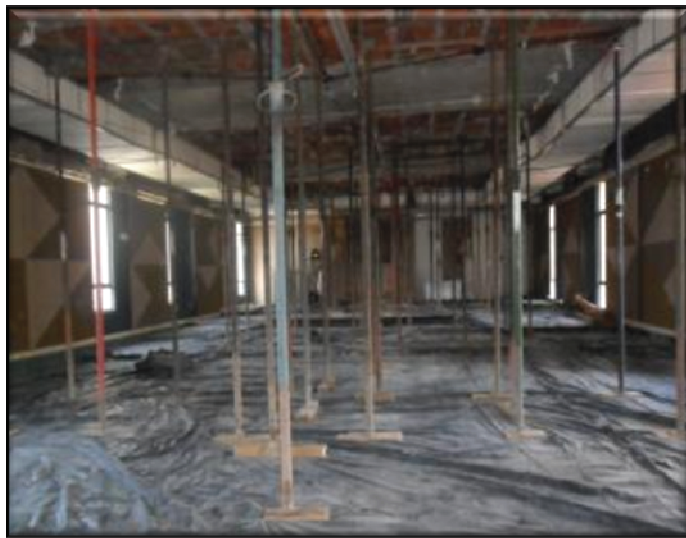
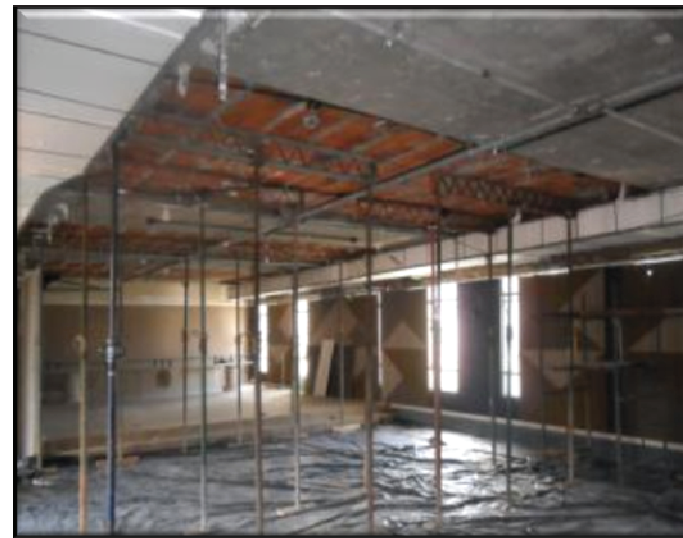
(TRT7 CE – Deslocamento Vertical de Chillers) – Escoramento de laje pré-moldada.

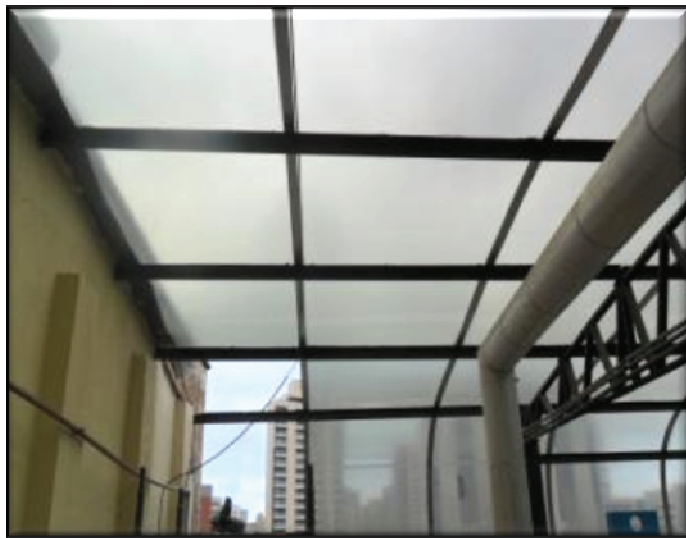
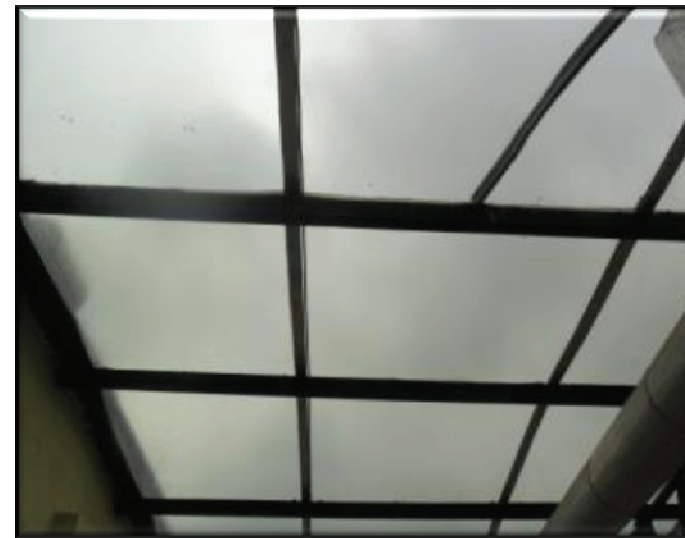
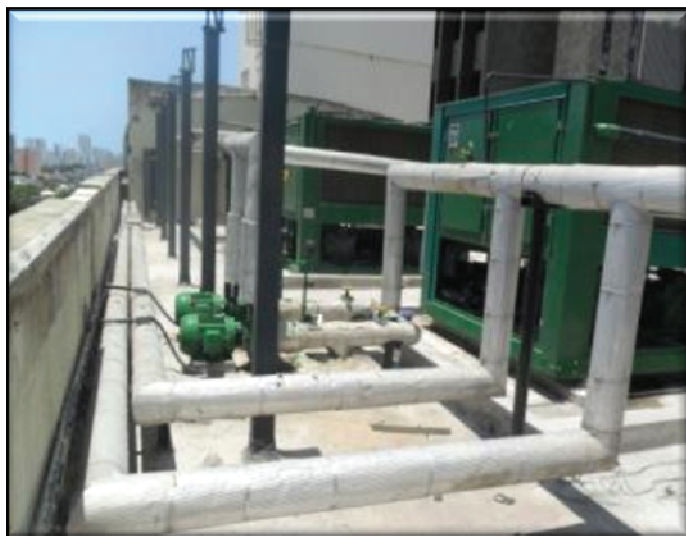
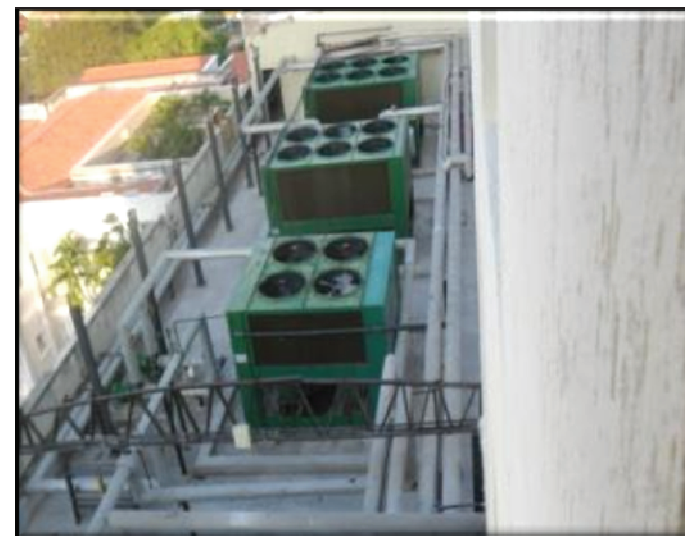
(TR7 CE – Deslocamento Vertical de Chillers) – Desmontagem de telhado em policarbonato e estruturas metálicas.

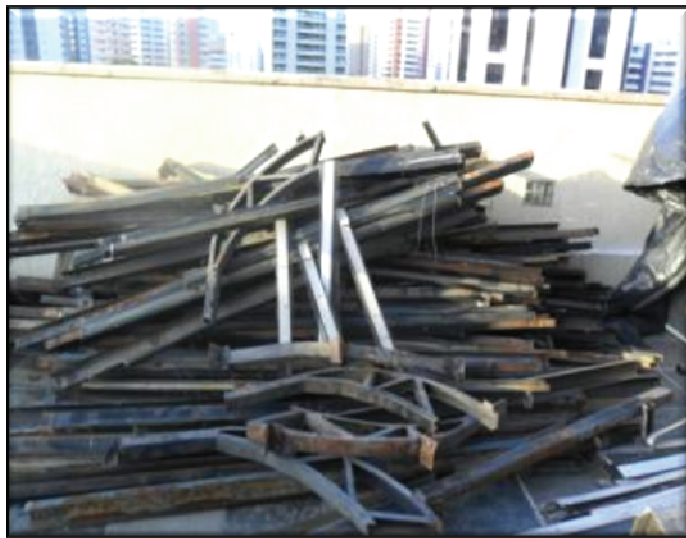
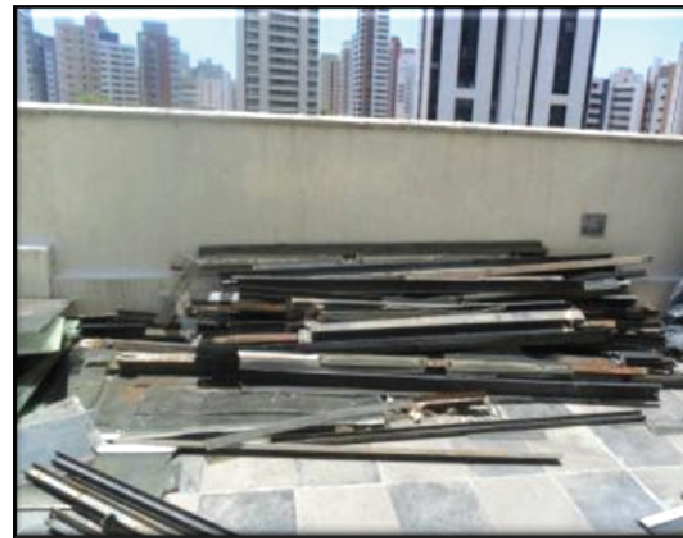
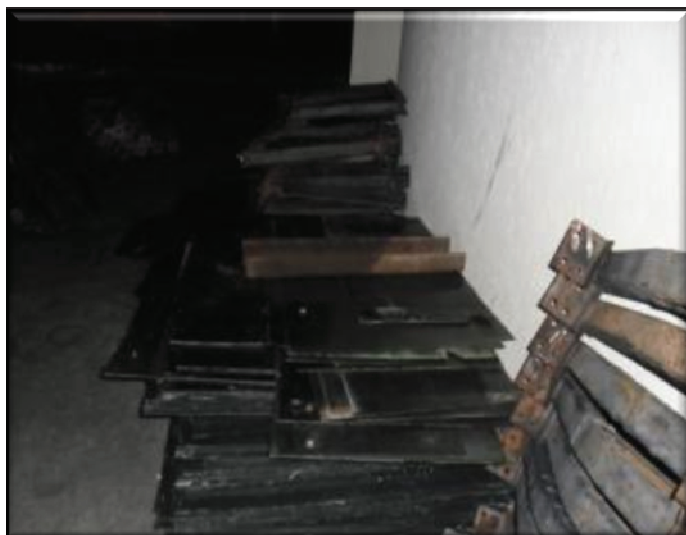
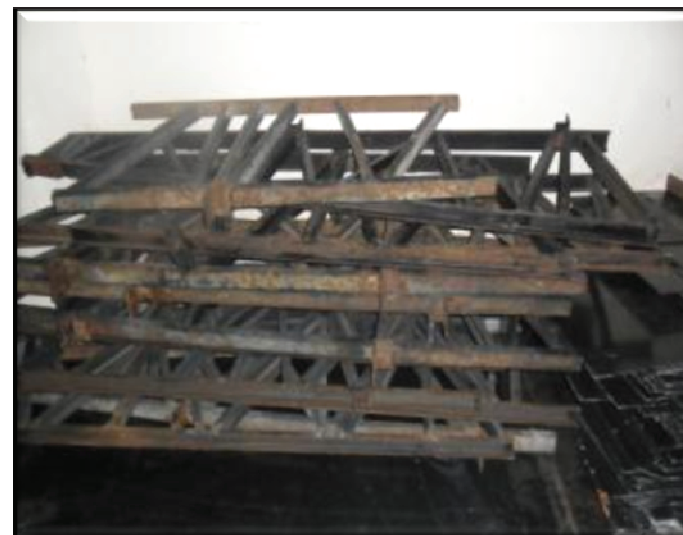
(TR7 CE – Deslocamento Vertical de Chillers) – Remanejamento de estruturas metálicas do 5º para o 1º andar, para doação.

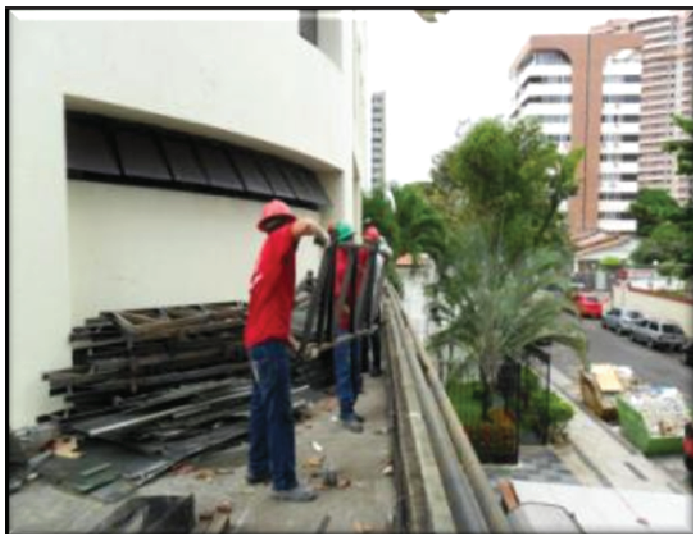
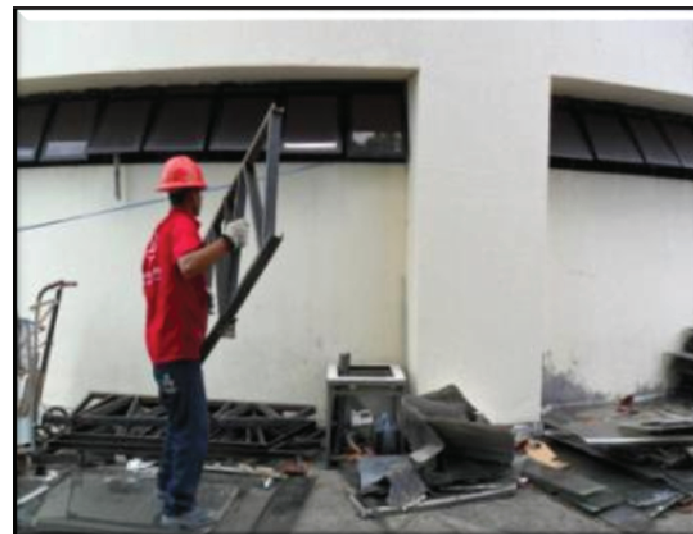
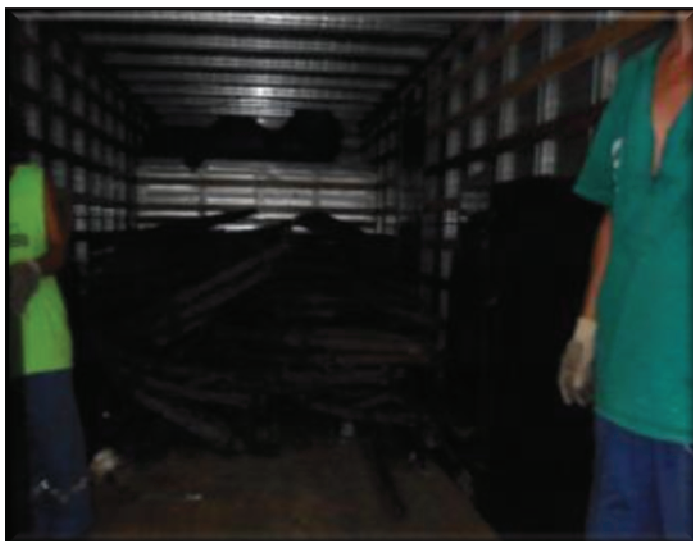
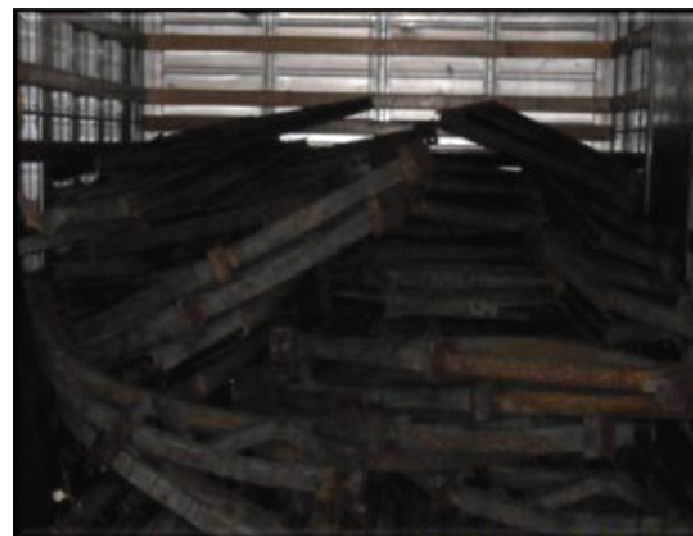
(TR7 CE – Deslocamento Vertical de Chillers) – Remanejamento de estruturas metálicas.

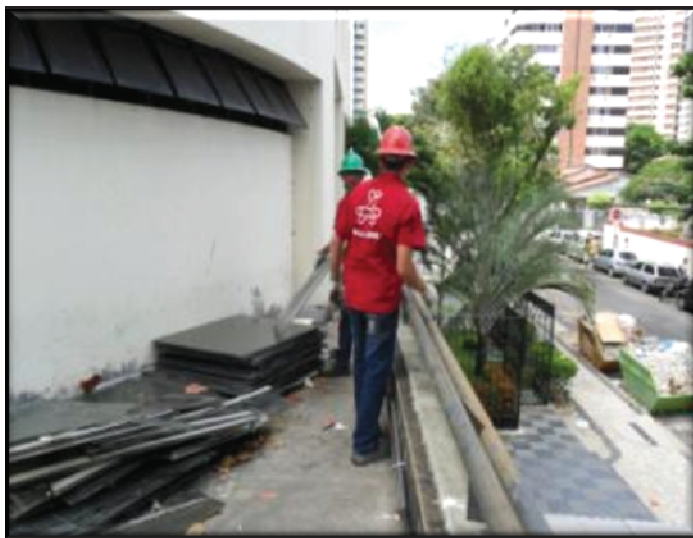
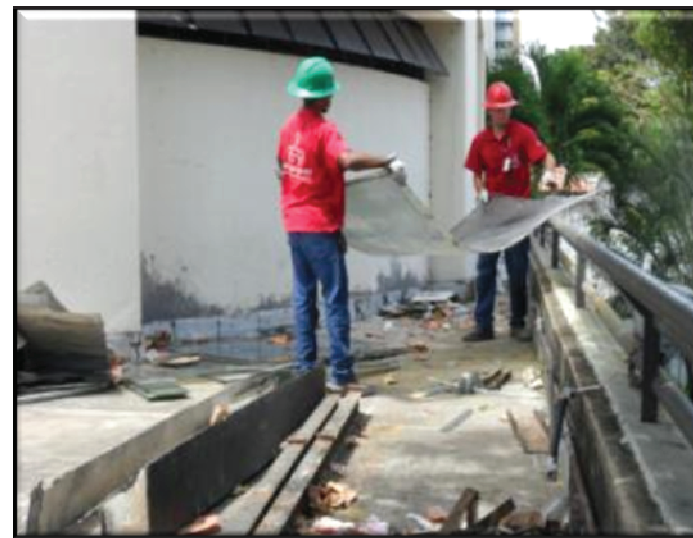
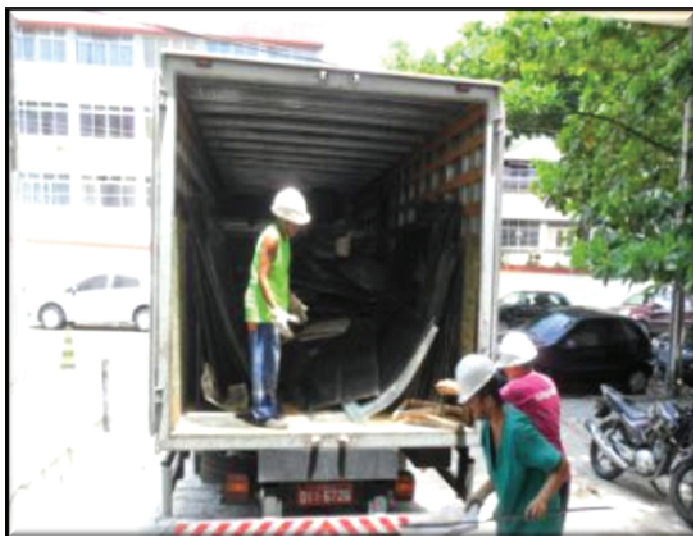
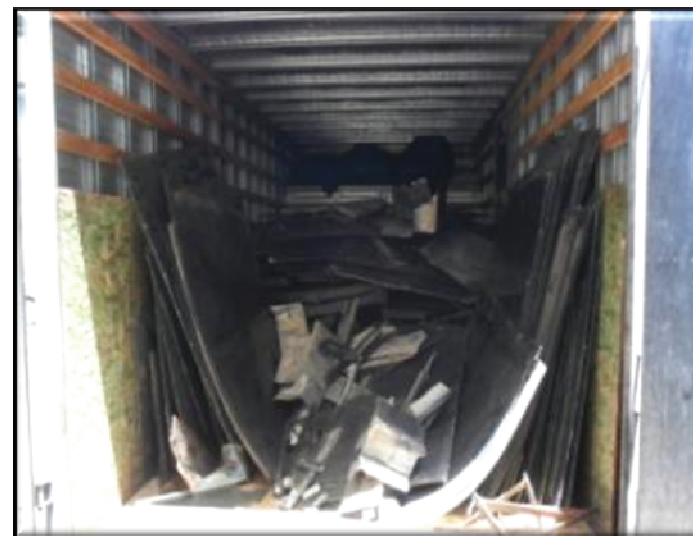
(TR7 CE – Deslocamento Vertical de Chillers) – Remanejamento de estruturas metálicas.

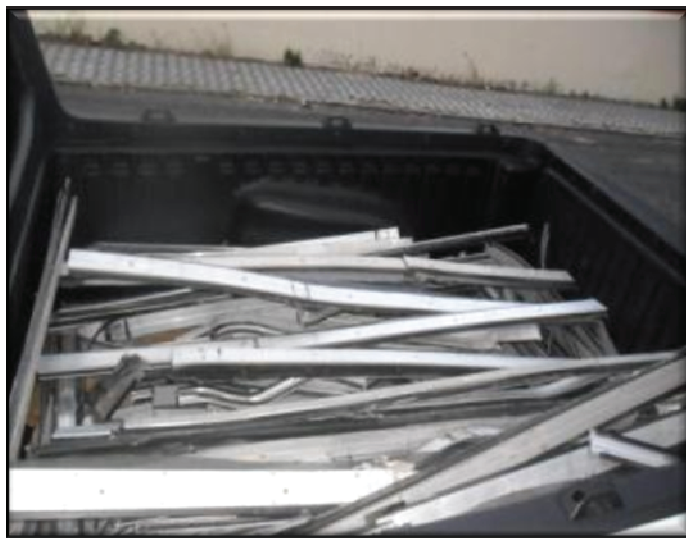
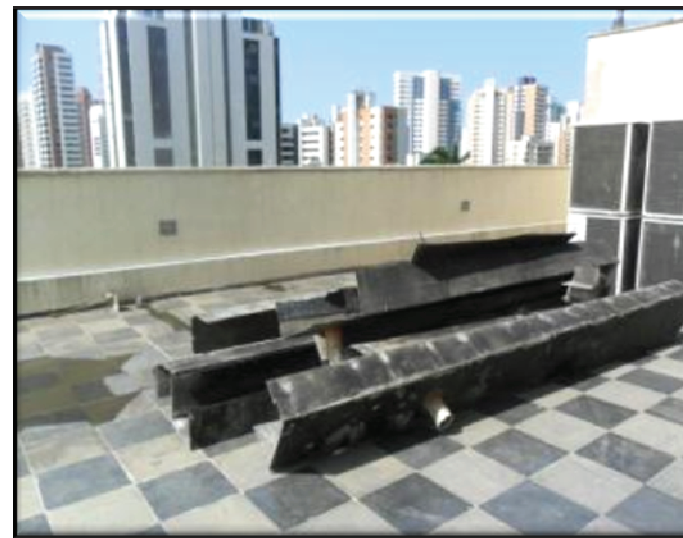
(TR7 CE – Deslocamento Vertical de Chillers) – Material para descarte.
