**RELATÓRIO DE AUDITORIA TRT7.SCI.SCGAP Nº 05/2014**  
**Fortaleza, 31/10/2014**

Constatou-se a necessidade de aprimoramentos nos serviços executados na obra do Fórum do Cariri, conforme evidenciado em registros fotográficos obtidos nos dias 23 a 25 de julho de 2014, constantes desta Folha de Constatações:

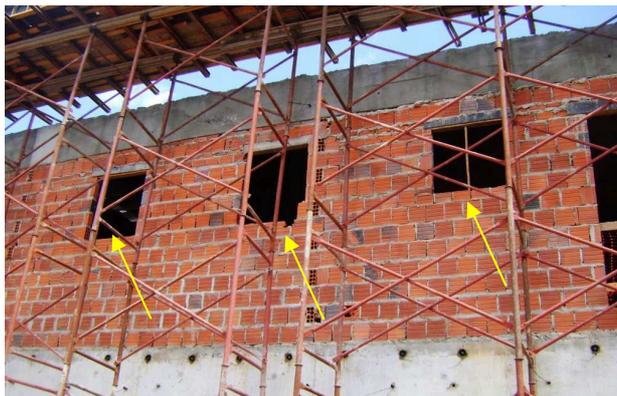
a) ausência de contravergas nos vãos das janelas, em desatenção à NBR 8545;

Figura 3 – Alvenaria executada sem contravergas

*Por uma falha no Termo de Referência, não foi contemplada a utilização das contravergas na planilha orçamentária da obra. No ato de nossa Fiscalização, a Comissão levantou esse problema, registrado em Diário de Obra, informando da necessidade da contraverga para evitar patologias futuras. A CMB iniciou a colocação das contravergas nas janelas, como se evidencia no atual registro fotográfico abaixo. A Contratada já havia solicitado, através de correspondência, a eventual possibilidade de aditivar o referido serviço.*

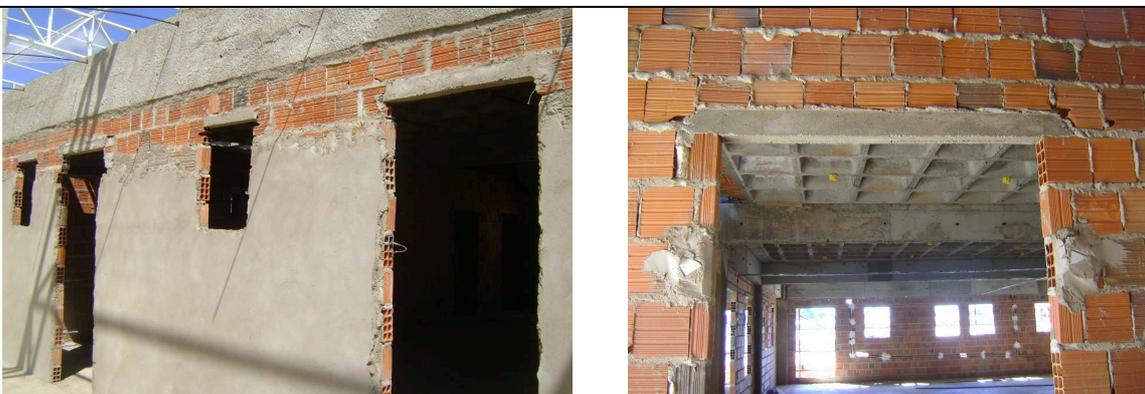
b) vergas subdimensionadas nos vãos de portas e janelas, em desatenção à NBR 8545;

Figura 4 – Vergas com dimensões inferiores que as previstas na NBR 8545

*“No ato da correção da colocação da contraverga, todos os vãos de esquadrias (portas ou janelas), que apresentaram essa falha, serão plenamente corrigidos. Ambas as falhas, já haviam sido apontadas pela Comissão de Fiscalização, quando a sua visita no Livro de Diário de Obras.”*

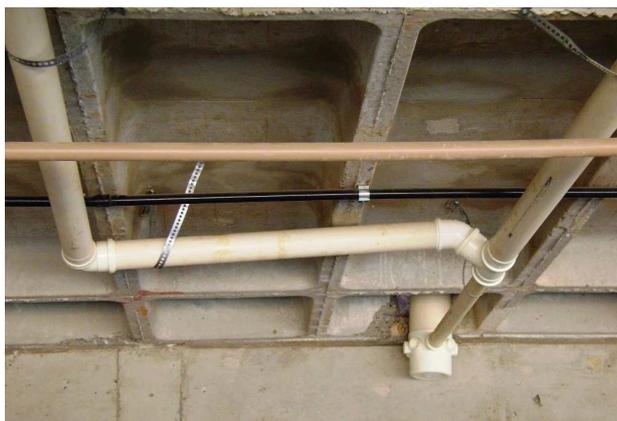
c) tubulação de ventilação sem o adequado aclave em desacordo com a NBR 8160;

Figura 5 – tubulação localizada no pátio da garagem

*“Como prevê o item 4.3.13 da NBR 8160: “Toda tubulação de ventilação deve ser instalada com aclave mínimo de 1%, de modo que qualquer líquido que porventura nela venha a ingressar possa escoar totalmente por gravidade para dentro do ramal de descarga ou de esgoto em que o ventilador tenha origem”, solicitamos a CMB Engenharia a correção imediata do referido tubo indicado na constatação.”*

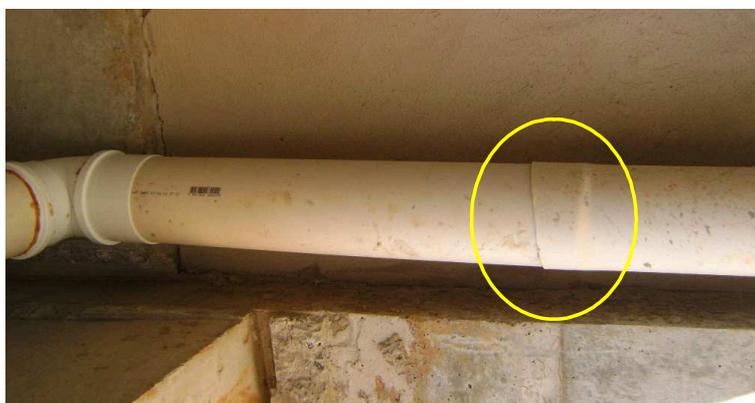
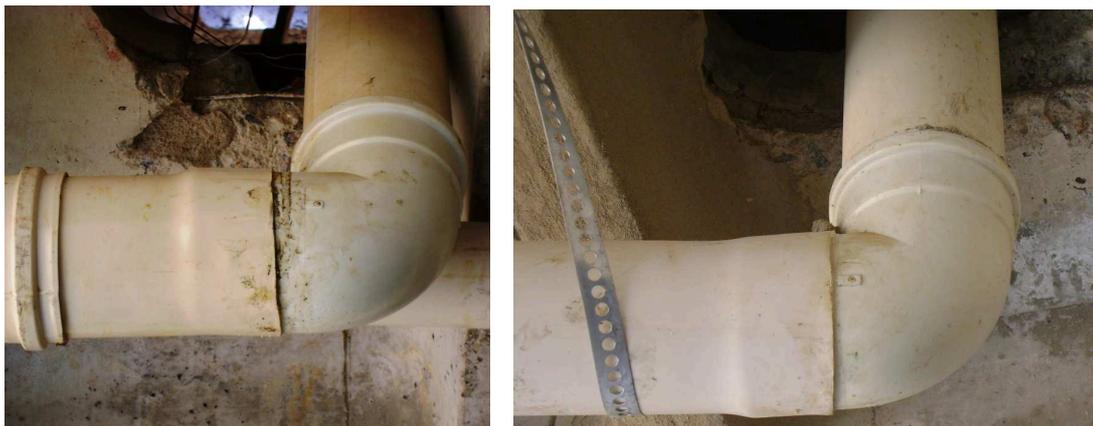
d) conformação a fogo da tubulação de esgoto

*“Foi solicitada a substituição de todas as emendas feitas a fogo das tubulações sanitárias e de drenagem pluvial, que foram constadas pela Comissão de Fiscalização e pela Secretaria de Controle Interno, para o uso correto da luva de correr, apropriada e desenvolvida para este fim. A CMB Engenharia se comprometeu em corrigir imediatamente a falha constatada.”*

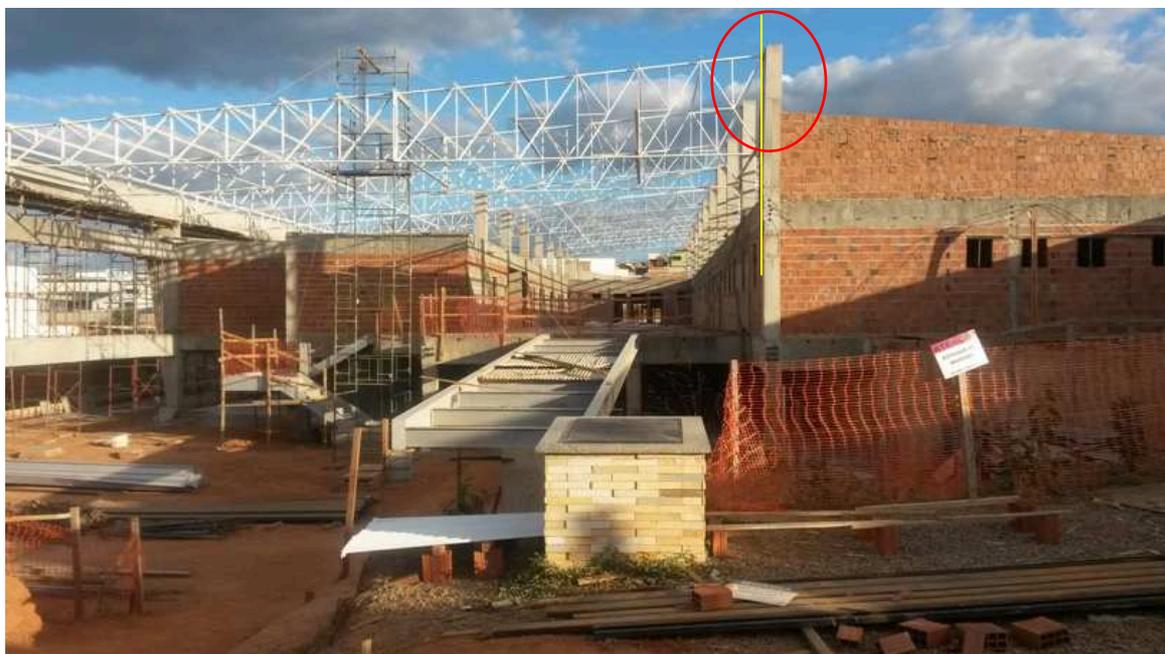
e) pilar em desaprumo na fachada;

*“Foi verificado que o desaprumo do Pilar P206 (40x40cm) consiste no terço superior da peça e foi de aproximadamente 3cm. A deformação lateral da calha superior foi identificada mais intensamente na parte interior da seção da peça, como excesso de concreto pelo fato da forma ter cedido durante a concretagem. Determinamos a CMB Engenharia que solicite um parecer ao Eng. Civil Juarez de Santiago Lima Neto, autor do Projeto Estrutural do Fórum do Cariri, avaliando os dois problemas constatados. Na oportunidade, pedimos também, um posicionamento do referido profissional sobre o Relatório de Protensão, validando a análise da empresa Impacto Pretensão.”*

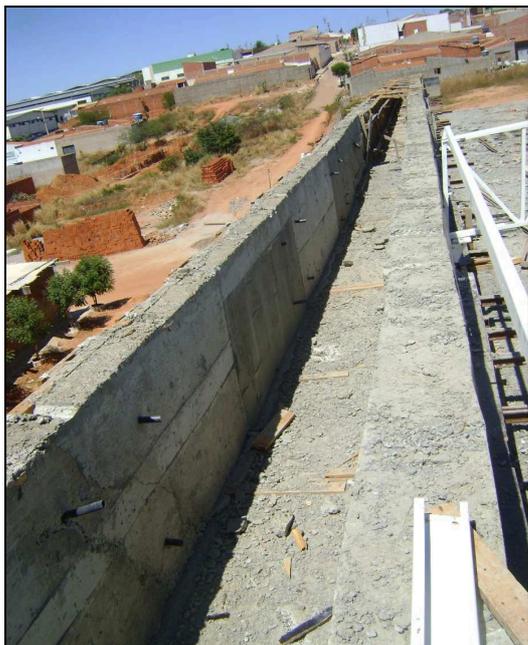
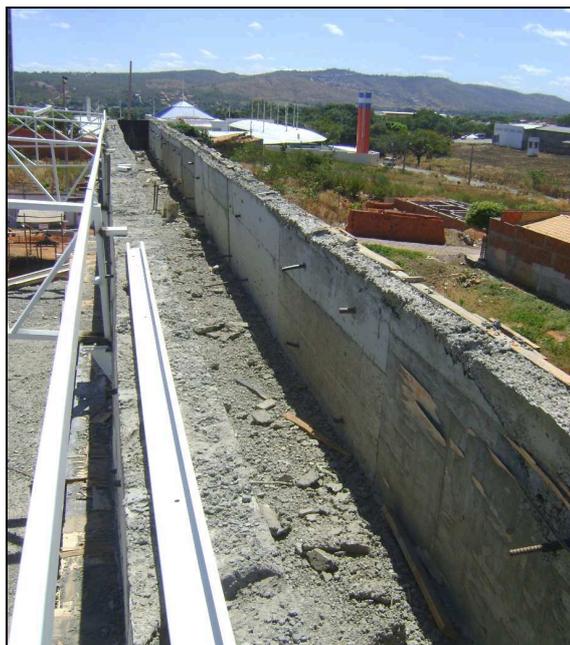
f) viga da calha superior com deformação lateral acentuada;

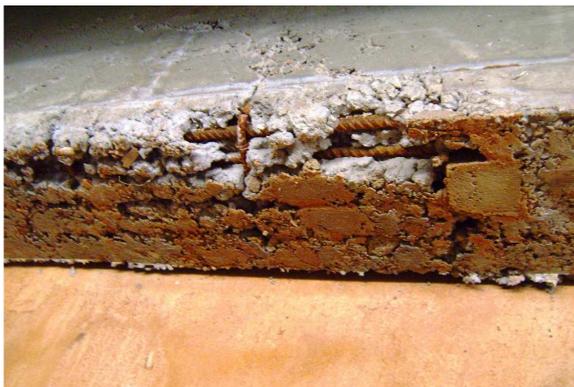
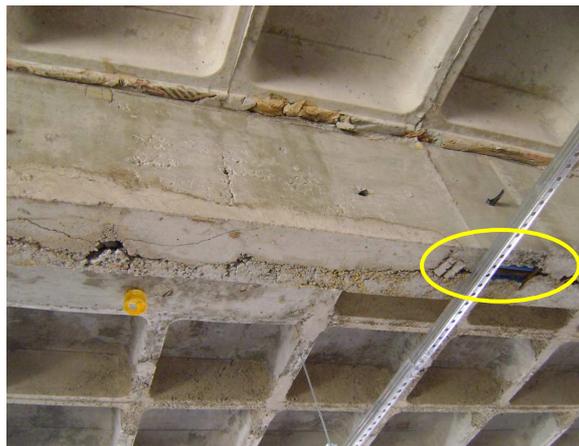
g) armadura (ativa e passiva) exposta, por deficiência no processo de adensamento do concreto;

*“Informamos que em todas as concretagens, a Comissão de Fiscalização, relatou no Diário de Obras e em relatórios auxiliares, a existência oportuna dessa falha executiva. A CMB Engenharia, prontamente corrigiu as falhas no concreto com a aplicação de argamassa rica em Grout, recuperando todas as peças estruturais que apresentaram esse problema. Gostaríamos de ressaltar que, essa edificação possui uma área total de forma de madeira para superestrutura de 5.360,09m<sup>2</sup>, sendo 2.520,30m<sup>2</sup> de peças estruturais maciças de concreto e 2.839,79m<sup>2</sup> de lajes nervuradas, onde tivemos um insignificante percentual de armaduras expostas pela falha no adensamento do concreto. Já determinamos que a CMB*

*Engenharia mantenha o mesmo processo de recuperação das eventuais falhas identificadas pela Secretaria de Controle Interno, por se tratarem de peças concretadas, recém desformadas, no período da visita da SCI a obra.”*

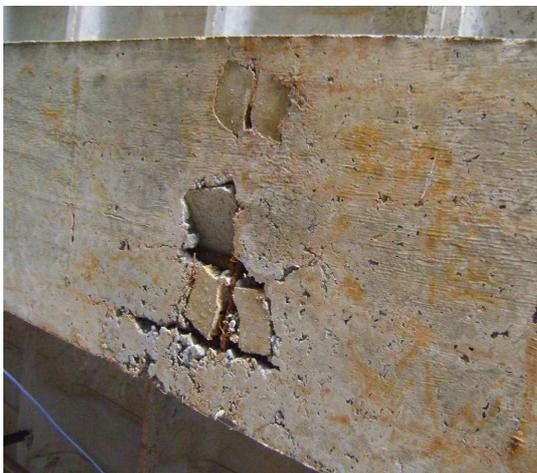
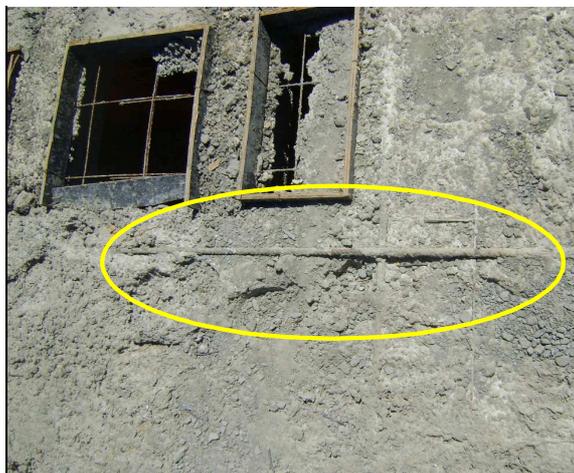
h) cobrimento das armaduras de concreto abaixo do mínimo normalizado pela ABNT NBR 6118, em função da classe de agressividade ambiental;

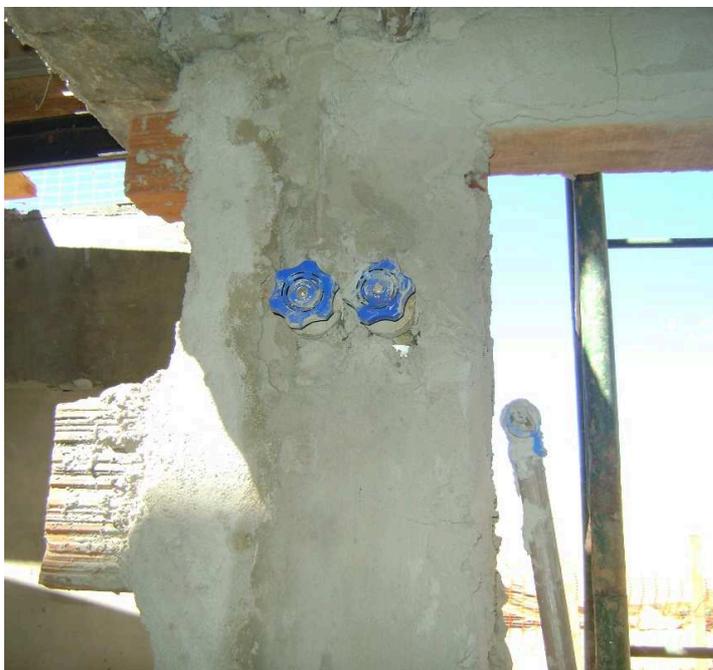
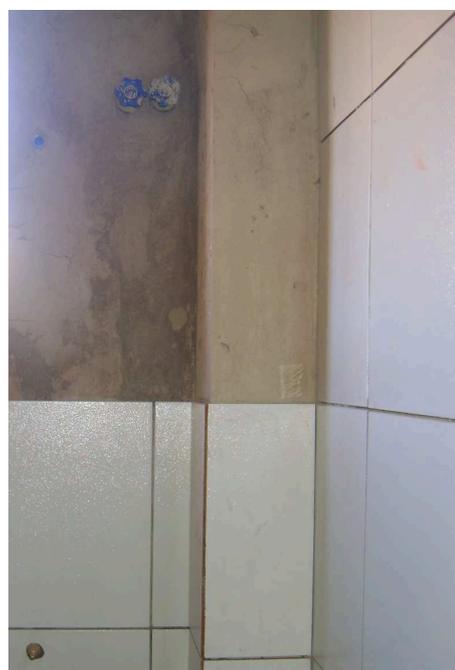
i) disposição operacionalmente inadequada de registros de gaveta;

“Foi identificado esse problema no banheiro dos terceirizados no pavimento subsolo e a CMB Engenharia corrigiu a posição dos registros, melhorando a operacionalidade dos comandos. Segue o registro fotográfico abaixo:”

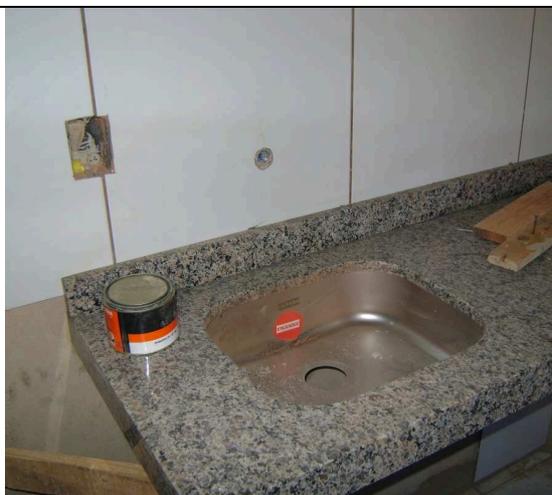
j) disposição funcionalmente inadequada de tomada elétrica sobre bancada de pia.

Nesse ponto específico, a Comissão de Fiscalização discorda da análise da SCI, pois se trata de uma orientação prevista no projeto executivo, na área da copa dos ambientes, onde a tomada tem por finalidade atender ao uso de cafeteiras, sanduicheiras ou liquidificadores, que normalmente ficam sobre a bancada. Praticamente, todas as copas das edificações do Tribunal possuem essa tomada sobre a pia. Dessa forma, não constatamos isso como uma falha ou erro, uma vez que a construtora seguiu o projeto, que teve sua base elaborativa na disposição arquitetônica das Varas Trabalhistas do Ed. Dom Helder.”

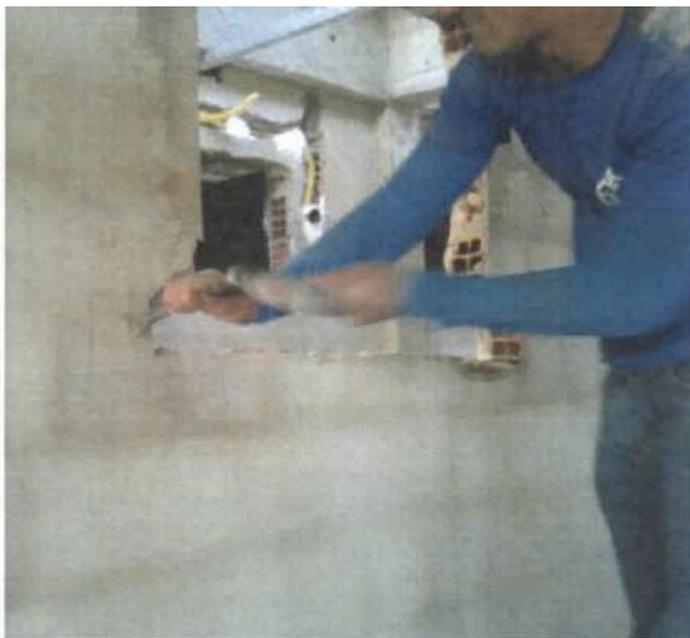
**Foto 03 – Início da colocação das contravergas nas janelas – Data 26/08/2014.**

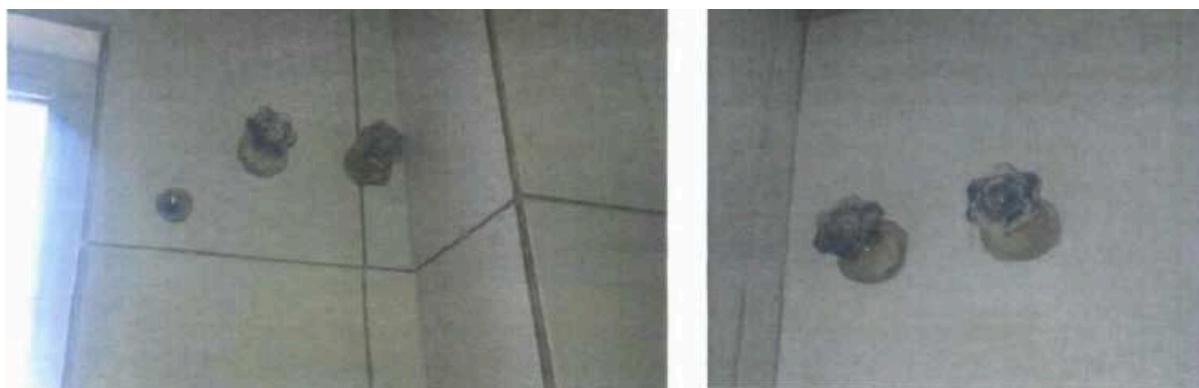
**Foto 04 – Correção dos registros de gaveta nos banheiros do subsolo.**

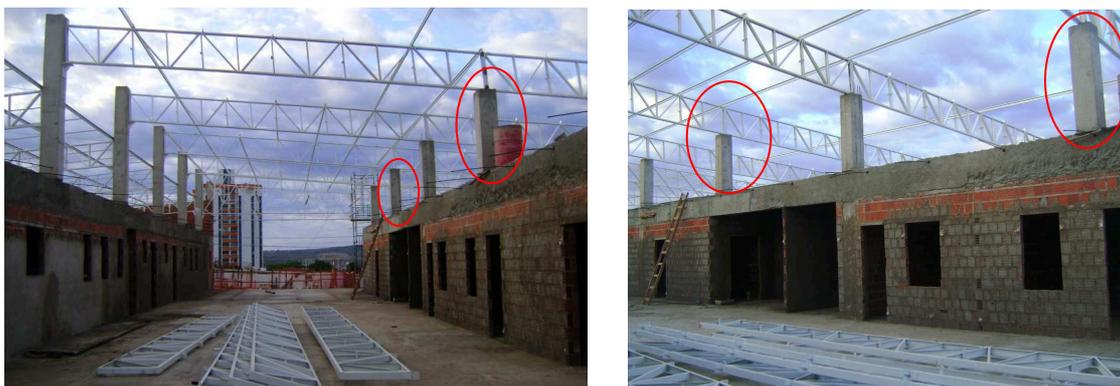
Na verificação física realizada na citada obra, verificou-se que a configuração da estrutura metálica não guardava correspondência com a inicialmente projetada. Além disso, não foi identificada nos autos a documentação formal, que trata do acréscimo de pilares sobre as vigas de concreto na cobertura. Sobre essa alteração, não está evidenciada a análise técnica do projetista de estrutura, assim como não há demonstração de conformidade estrutural decorrente da nova carga.

Figura 6 – pilares acrescentados sobre as vigas

Alvitra-se que a Administração se abstenha de promover alteração no projeto executivo sem a prévia análise e aprovação da assessoria jurídica e formalização do cabível termo aditivo ao contrato.

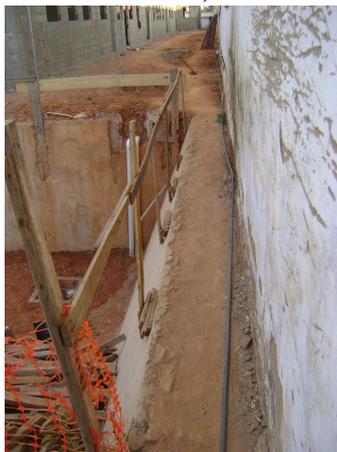
- passagem lateral estreita e sem proteção, sujeitando os trabalhadores e agentes de fiscalização a queda de altura superior a 2 metros;

*Foi solicitada a correção da passagem lateral, com a respectiva proteção em guarda corpo de madeira, conforme evidência fotográfica abaixo:*

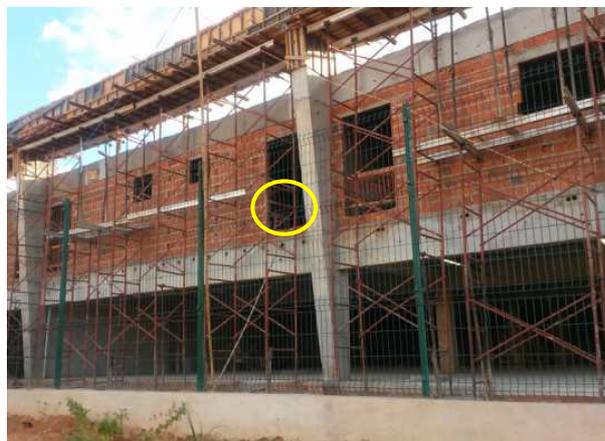
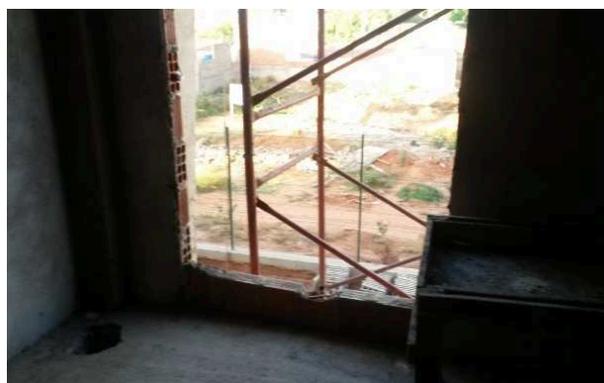
- vão lateral do prédio sem isolamento de proteção (tela), sujeitando os trabalhadores a risco de queda.

Figura – vista interna do vão da porta sem proteção.

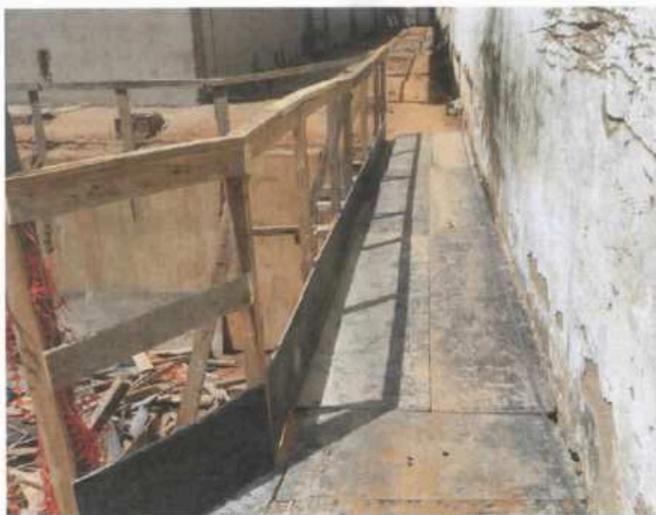
**Foto 06 – Plataforma em execução com lastro de passagem de 1,20m de largura e proteção lateral. Será colocado uma tela nos vazios laterais do guarda corpo.**
