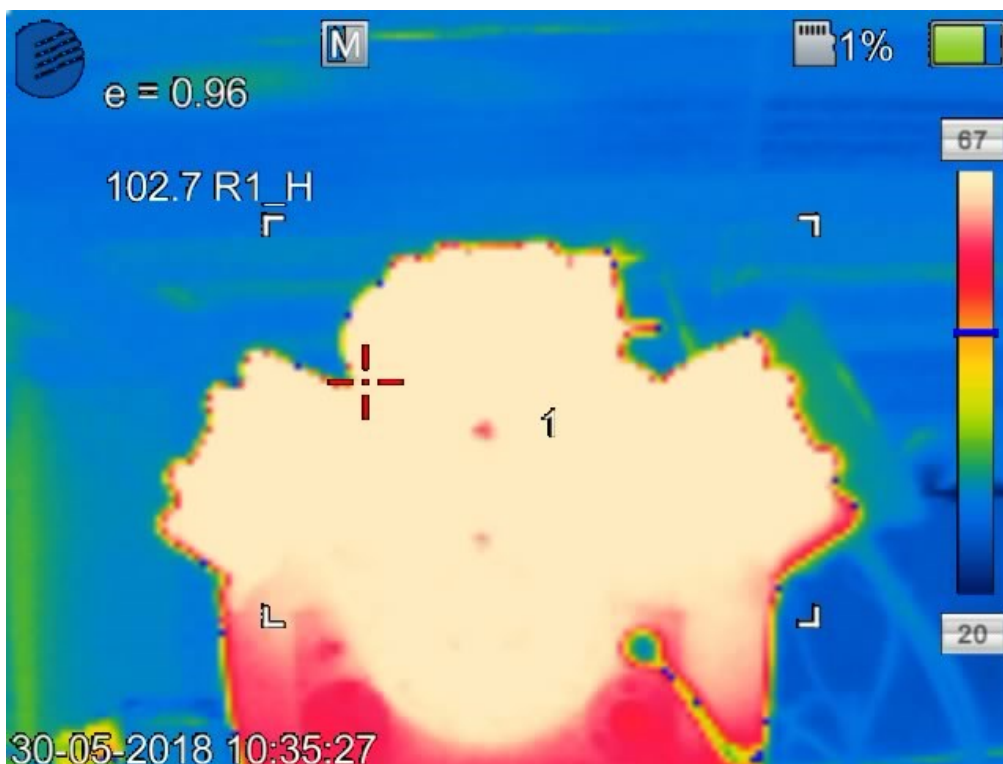
Figura 6 – Termografia evidenciando o sobreaquecimento no compressor COMP6B1.
