RELATÓRIO FOTOGRÁFICO - ACOMPANHAMENTO DE OBRA		CLIENTE:

CONTRATO: 35/2022	NÚMERO: 005/22		PÁGINA: 01/04
	OBRA: SERVIÇOS DE RECUPERAÇÃO E MELHORIAS DOS ACESSOS DA CASA SEDE AO SINDICATO, ANEXO I E ANEXO II DO TRT7 - Av. Santos Dumont, 3384 - Fortaleza/CE.

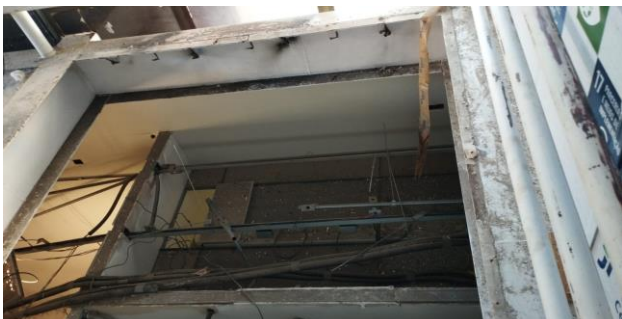
FOTO 01 - Remoção da estrutura metálica do terceiro trecho da passarela que liga Anexo I / Casa Sede.

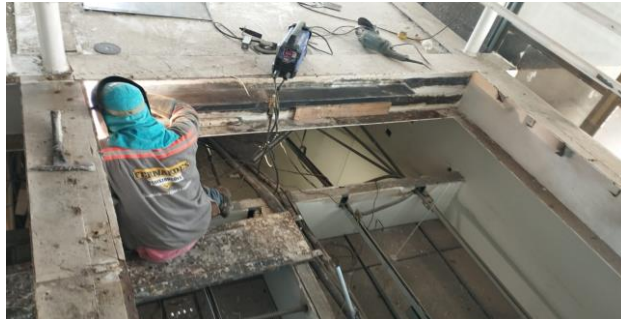
FOTO 02 - Soldagem da nova estrutura do terceiro trecho da passarela que liga Anexo I / Casa Sede.

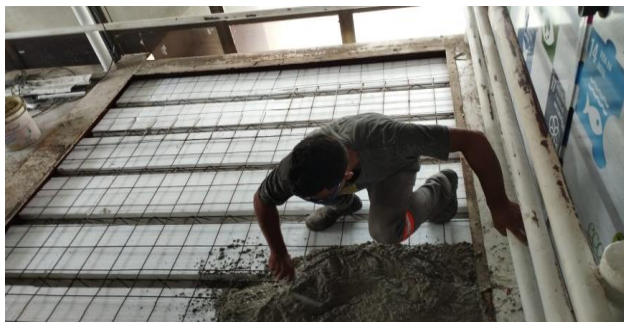
FOTO 03 - Concretagem do terceiro trecho da passarela que liga Anexo I / Casa Sede.

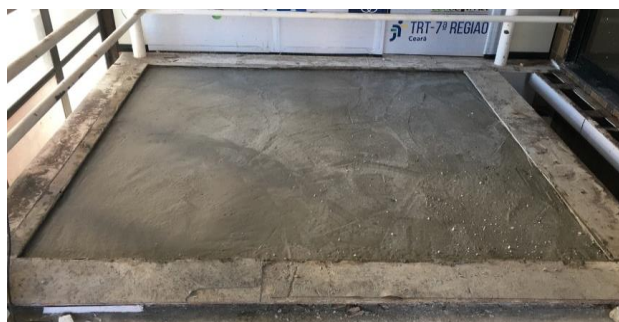
FOTO 04 - Concretagem do terceiro trecho da passarela que liga Anexo I / Casa Sede.

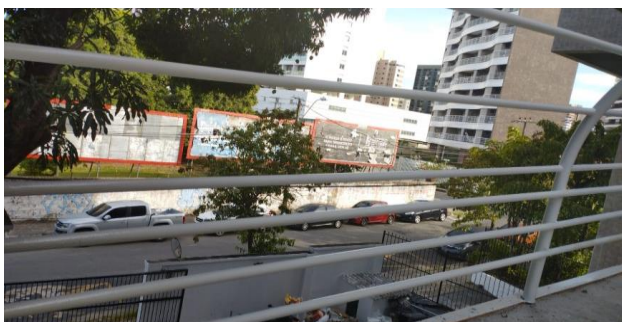
FOTO 05 - Pintura da estrutura da coberta com epóxi.

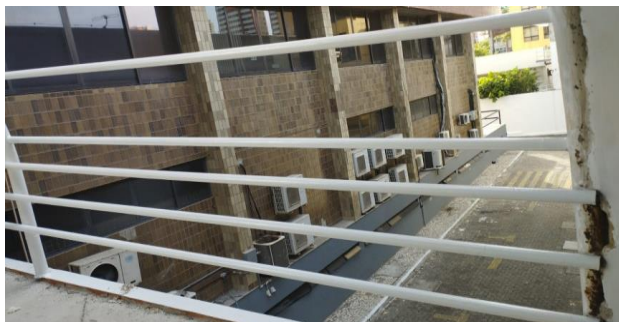
FOTO 06 - Pintura da estrutura da coberta com epóxi.

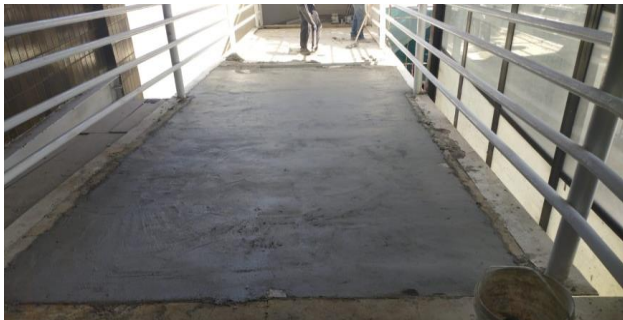
FOTO 07 - Execução de contra piso para preparo da laje para o piso de borracha.

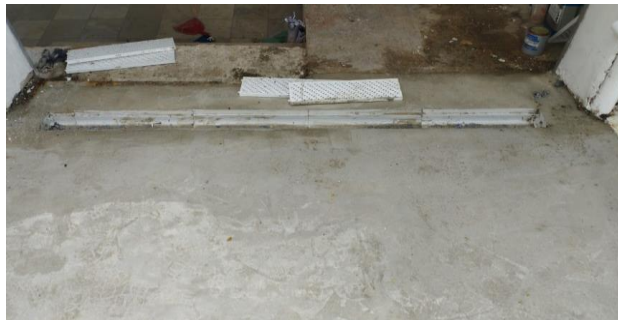
FOTO 08 - Execução de contra piso para preparo da laje para o piso de borracha e instalação de calha.

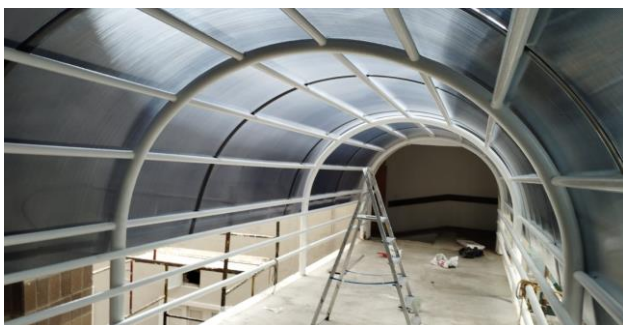
FOTO 09 - Instalação da cobertura de Policarbonato.

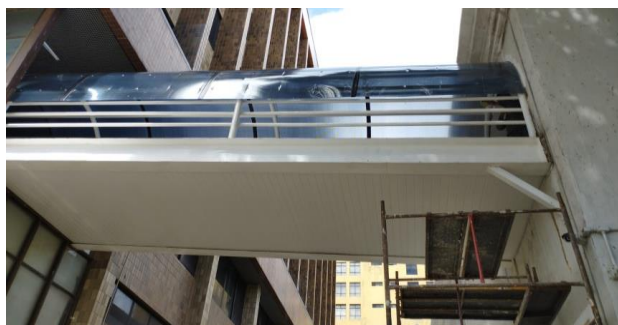
FOTO 10 - Instalação da cobertura de Policarbonato.

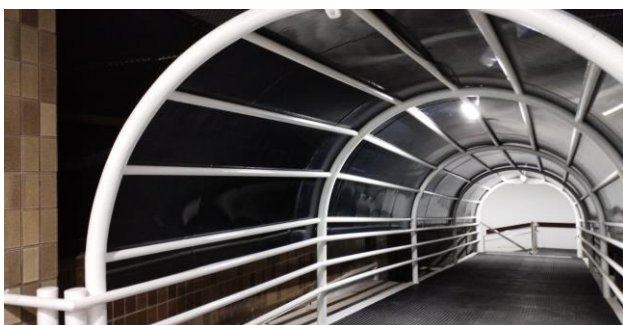
FOTO 11 - Instalação da cobertura de Policarbonato.

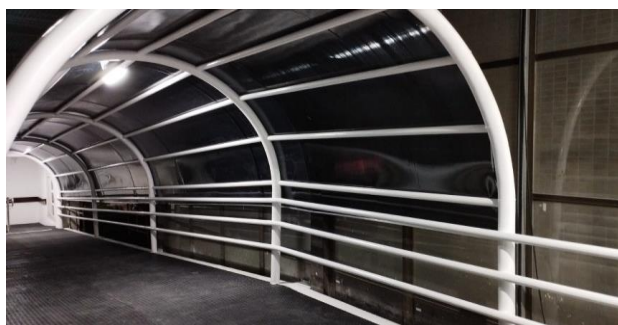
FOTO 12 - Instalação da cobertura de Policarbonato.

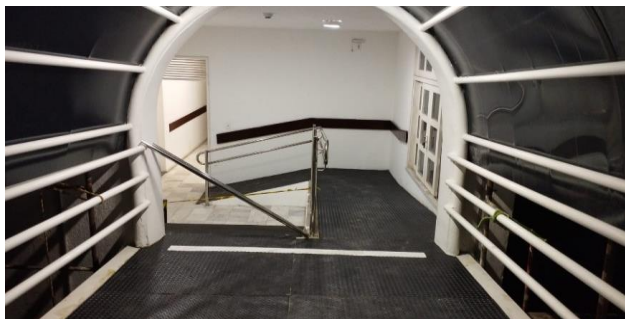
FOTO 13 - Aplicação do piso de borracha da passarela .

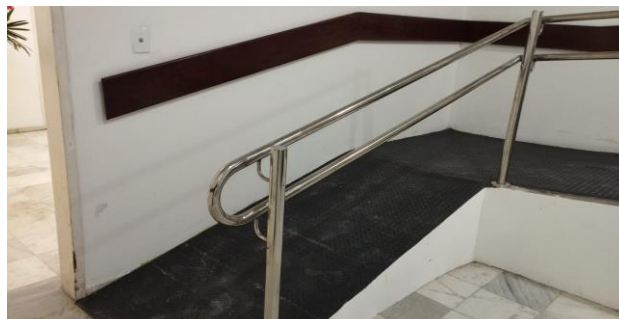
FOTO 14 - Aplicação do piso de borracha da passarela e instalação do corrimão de inox.

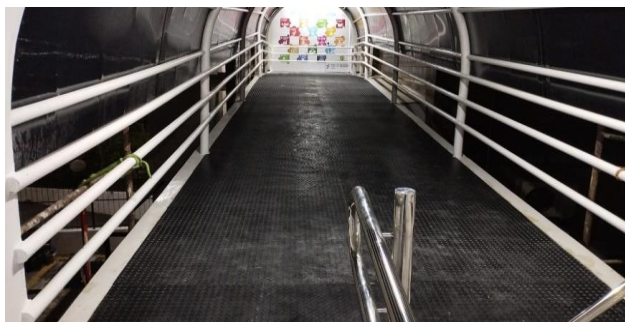
FOTO 15 - Aplicação do piso de borracha da passarela .

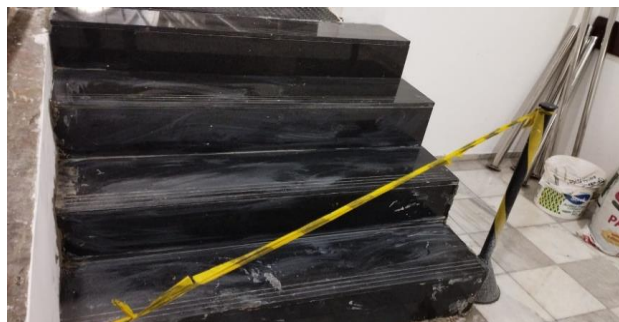
FOTO 16 - Assentamento das pedras de granito preto nos degraus da escada da anti sala.

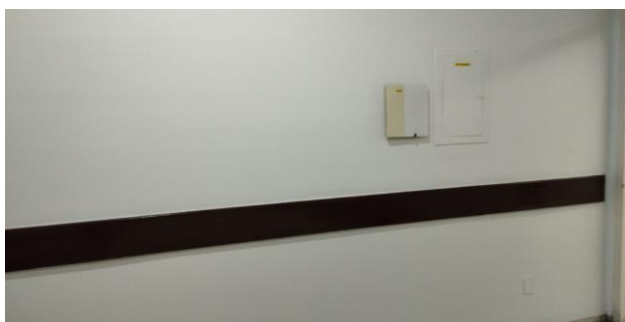
FOTO 17 - Pintura das paredes e tetos da anti sala.

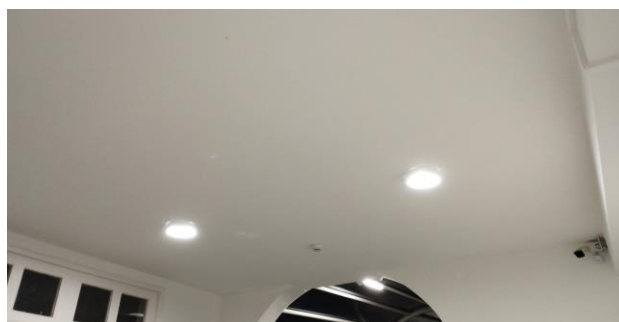
FOTO 18 - Pintura das paredes e tetos da anti sala.

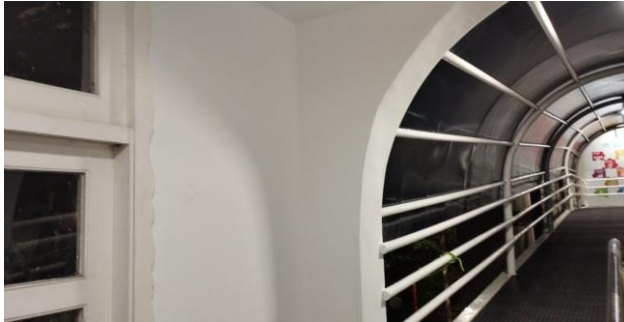
FOTO 19 - Pintura das paredes e tetos da anti sala.

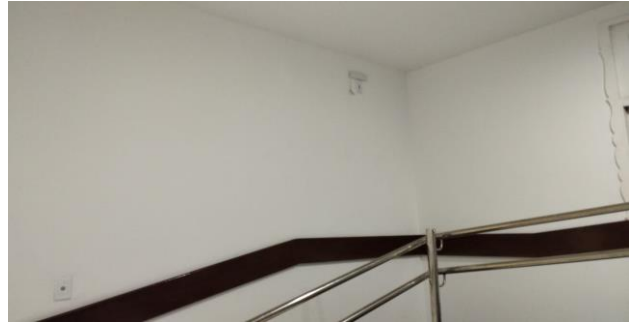
FOTO 20 - Pintura das paredes e tetos da anti sala.
