RELATÓRIO FOTOGRÁFICO - ACOMPANHAMENTO DE OBRA		CLIENTE:

CONTRATO: 35/2022	NÚMERO: 003/22		PÁGINA: 01/04
	OBRA: SERVIÇOS DE RECUPERAÇÃO E MELHORIAS DOS ACESSOS DA CASA SEDE AO SINDICATO, ANEXO I E ANEXO II DO TRT7 - Av. Santos Dumont, 3384 - Fortaleza/CE.

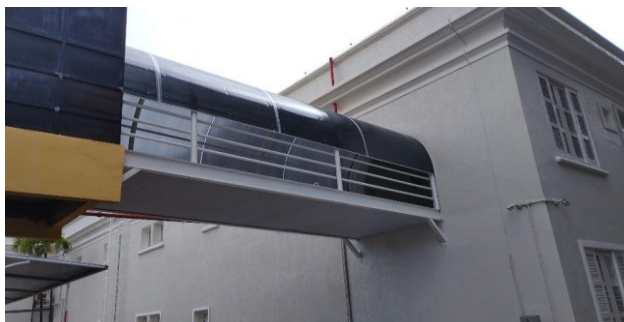
FOTO 01 - Instalação coberta de policarbonato passarela que liga Casa sede / Anexo II.

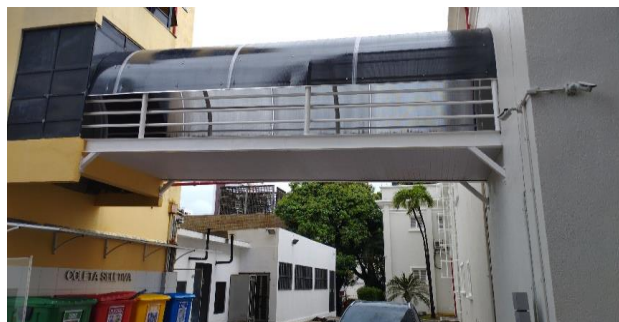
FOTO 02 - Instalação coberta de policarbonato passarela que liga Casa sede / Anexo II.

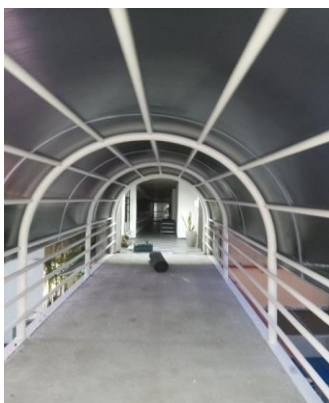
FOTO 03 - Instalação coberta de policarbonato passarela que liga Casa sede / Anexo II.

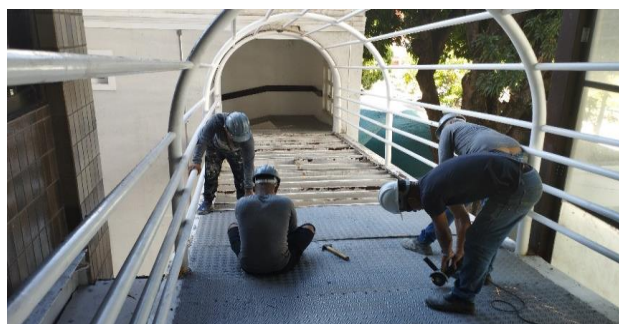
FOTO 04 - Remoção do piso em chapa xadrez da passarela que liga Casa sede / Anexo I.

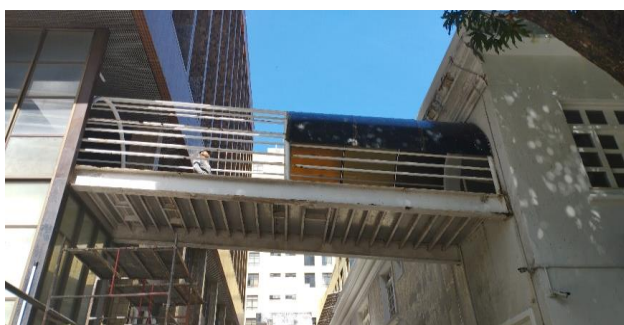
FOTO 05 - Remoção da cobertura da passarela que liga Casa sede / Anexo I.

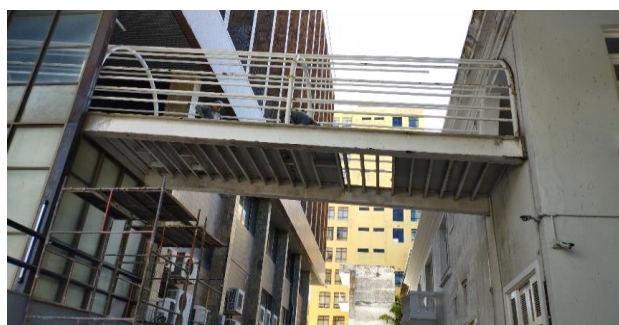
FOTO 06 - Remoção do piso em chapa xadrez da passarela que liga Casa sede / Anexo I.

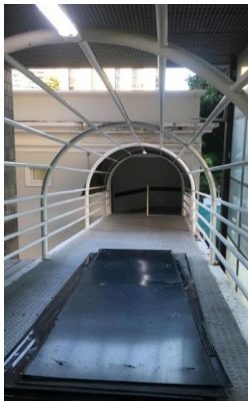
FOTO 07 - Remoção da cobertura da passarela que liga Casa sede / Anexo I.

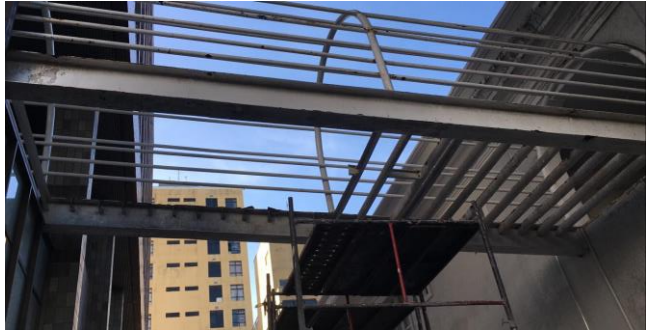
FOTO 08 - Demolição de estrutura metálica.

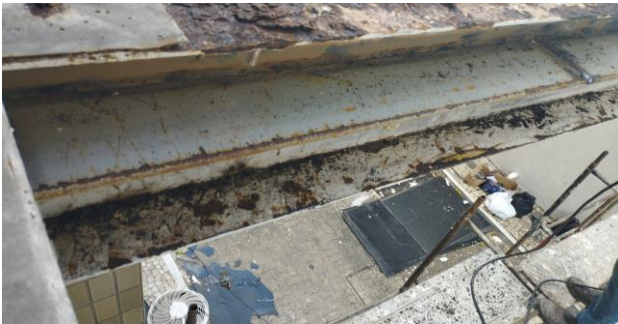
FOTO 09 - Soldagem da nova estrutura da passarela que liga Casa sede / Anexo I.

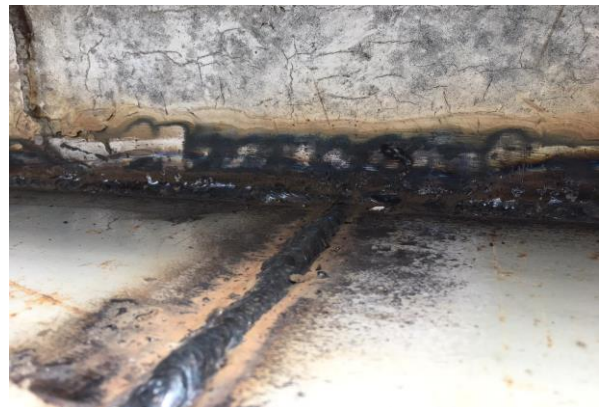
FOTO 10 - Soldagem da nova estrutura da passarela que liga Casa sede / Anexo I.

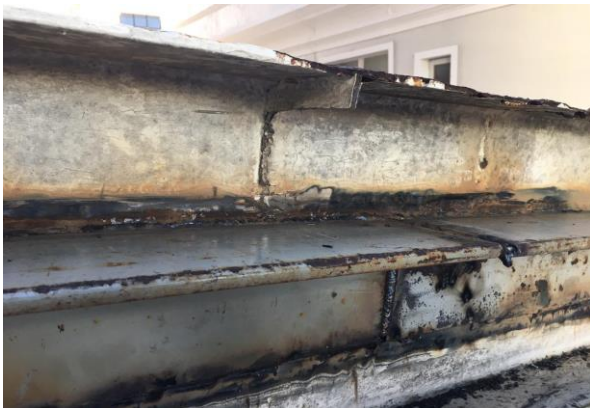
FOTO 11 - Soldagem da nova estrutura da passarela que liga Casa sede / Anexo I.

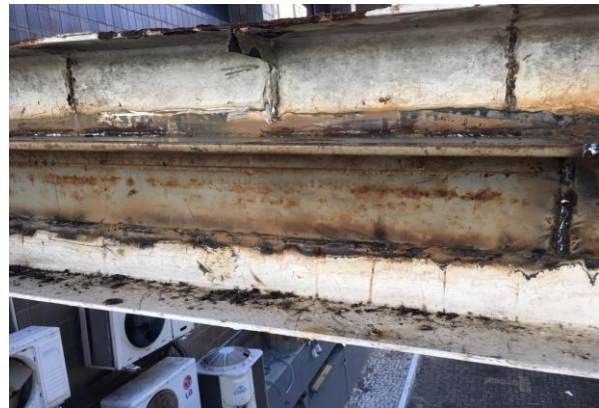
FOTO 12 - Soldagem da nova estrutura da passarela que liga Casa sede / Anexo I.

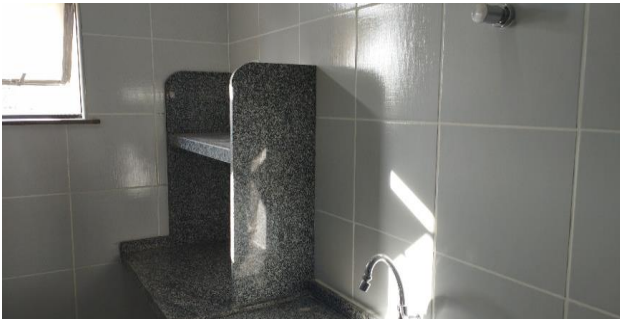
FOTO 13 - Instalação de granito na copa do gabinete.

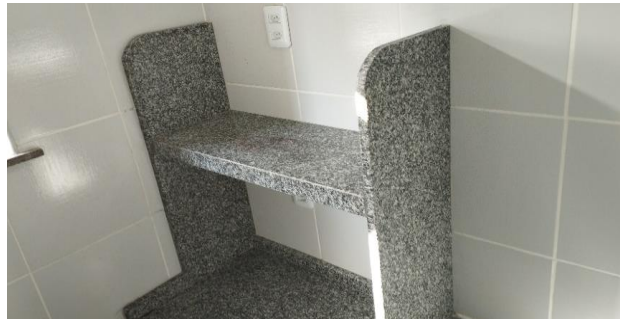
FOTO 14 - Instalação de granito na copa do gabinete.

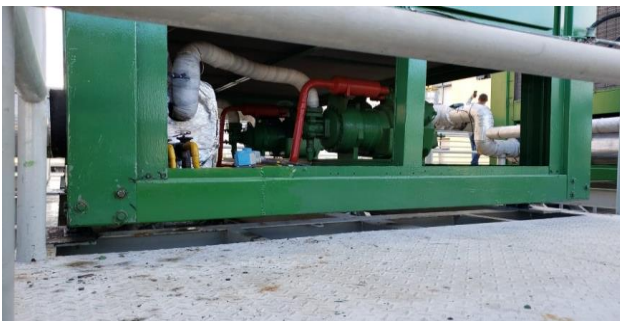
FOTO 15 - Recuperação de estrutura metálica dos chillers.

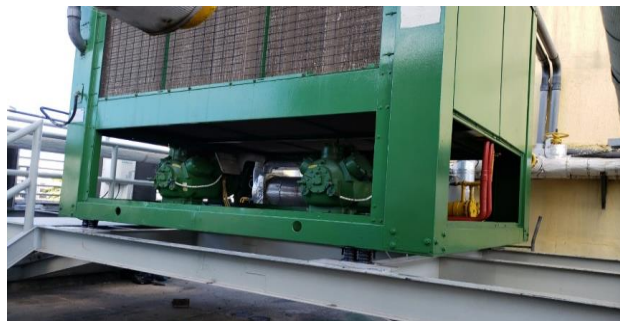
FOTO 16 - Recuperação de estrutura metálica dos chillers.

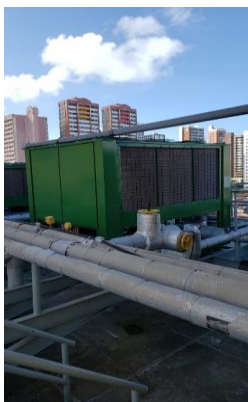
FOTO 17 - Recuperação de estrutura metálica dos chillers.

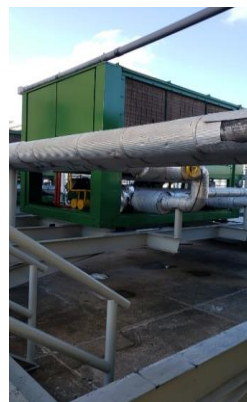
FOTO 18 - Recuperação de estrutura metálica dos chillers.

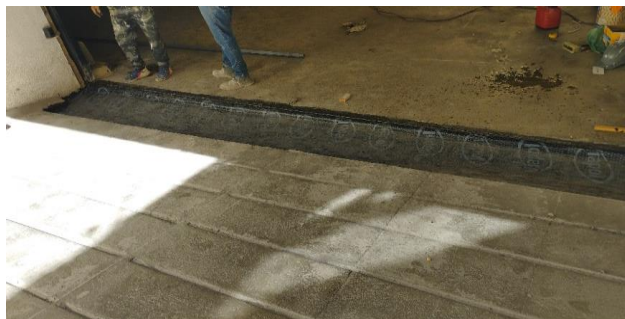
FOTO 19 - Recuperação da calha com instalação de manta.

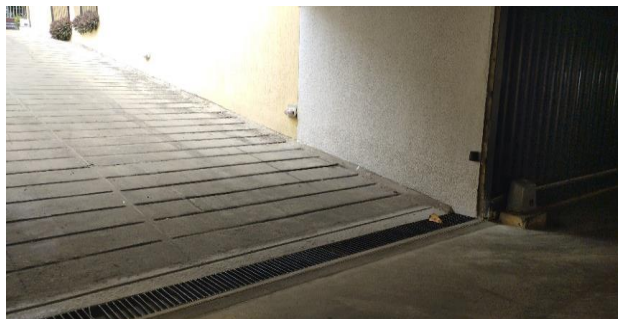
FOTO 20 - Recuperação da calha com instalação de manta.

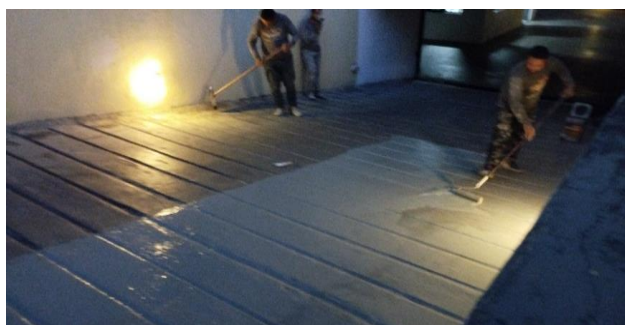
FOTO 21- Recuperação da calha com instalação de manta e pintura.
