RELATÓRIO FOTOGRÁFICO - ACOMPANHAMENTO DE OBRA		CLIENTE:

CONTRATO: 35/2022	NÚMERO: 001/22		PÁGINA: 01/05
	OBRA: SERVIÇOS DE RECUPERAÇÃO E MELHORIAS DOS ACESSOS DA CASA SEDE AO SINDICATO, ANEXO I E ANEXO II DO TRT7 - Av. Santos Dumont, 3384 - Fortaleza/CE.

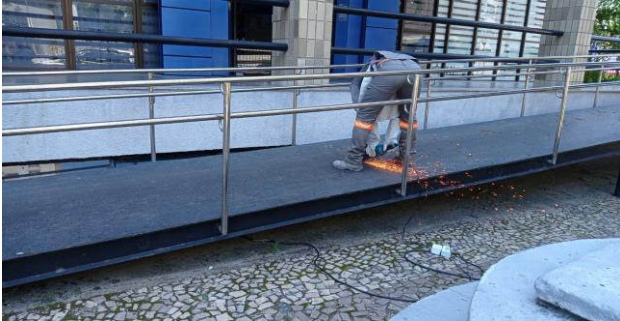
FOTO 01 - Corte nos pontos de solda das chapas a serem removidas.

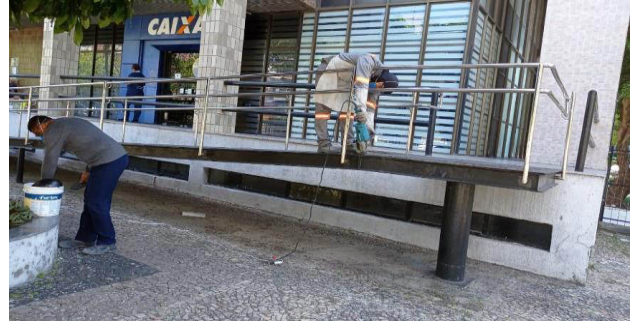
FOTO 02 - Corte nos pontos de solda das chapas a serem removidas.

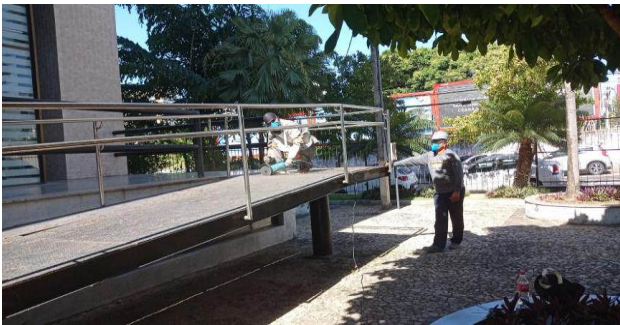
FOTO 03 - Corte nos pontos de solda das chapas a serem removidas.

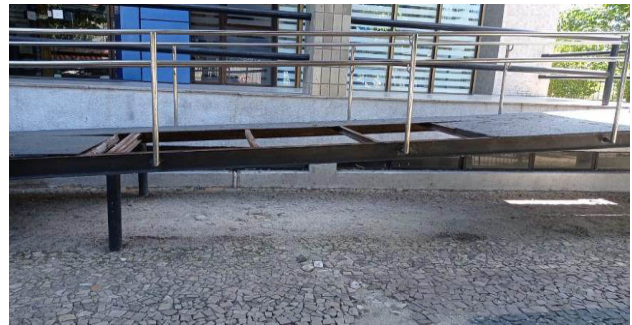
FOTO 04 - Remoção das chapas cortadas.

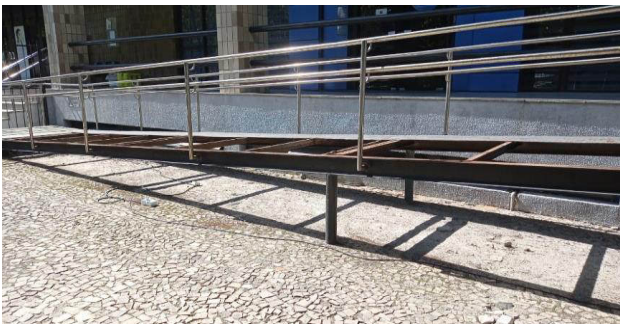
FOTO 05 - Remoção das chapas cortadas.

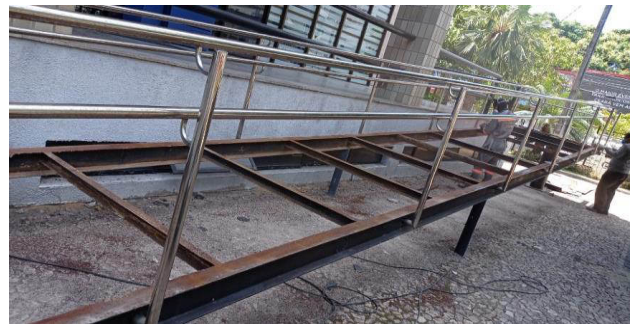
FOTO 06 - Remoção das chapas cortadas.

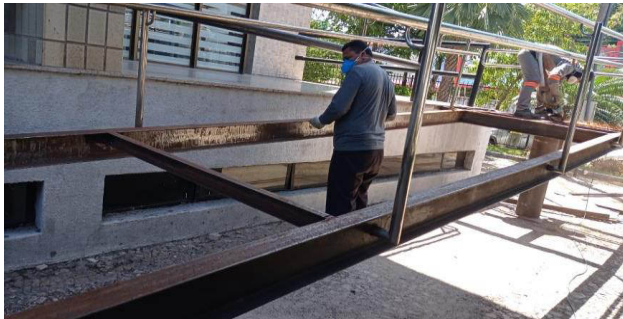
FOTO 07 - Desbastamento e lixamento dos perfis para remoção de toda ferrugem. Remoção dos perfis tipo "U" condenados.

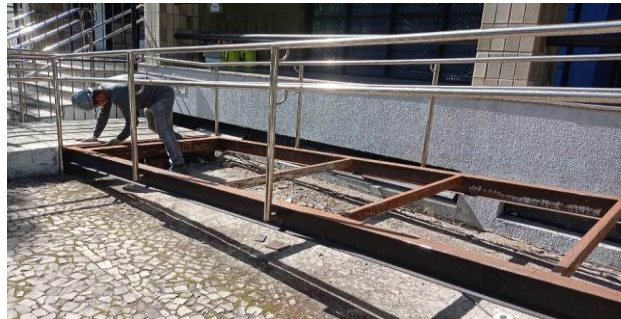
FOTO 08 - Desbastamento e lixamento dos perfis para remoção de toda ferrugem. Remoção dos perfis tipo "U" condenados.

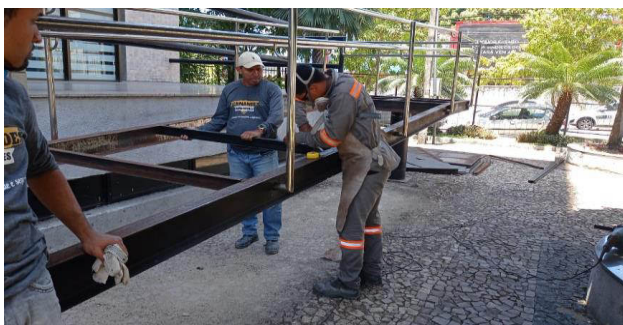
FOTO 09 - Corte e soldagem dos perfis tipo "U" novos.

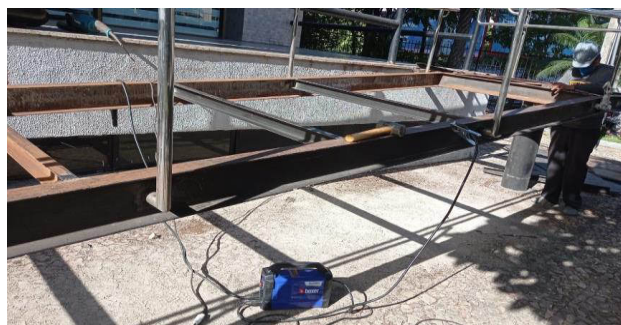
FOTO 10 - Corte e soldagem dos perfis tipo "U" novos.

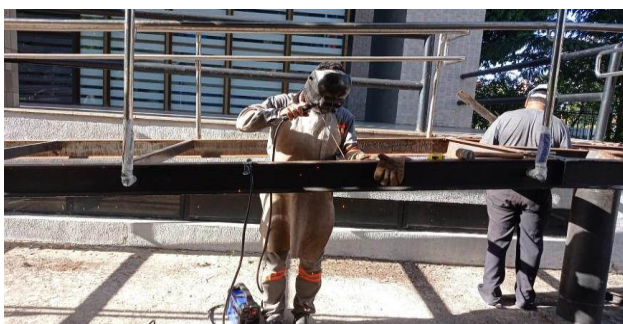
FOTO 11 - Corte e soldagem dos perfis tipo "U" novos.

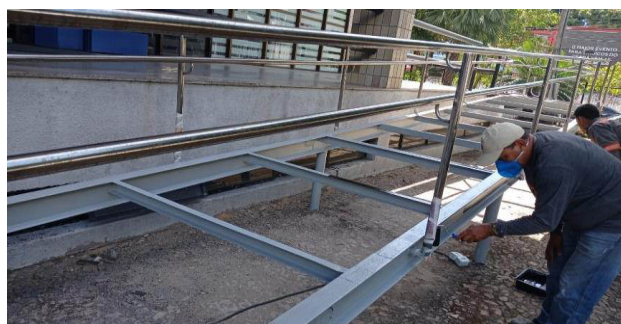
FOTO 12 - Aplicação de primer.

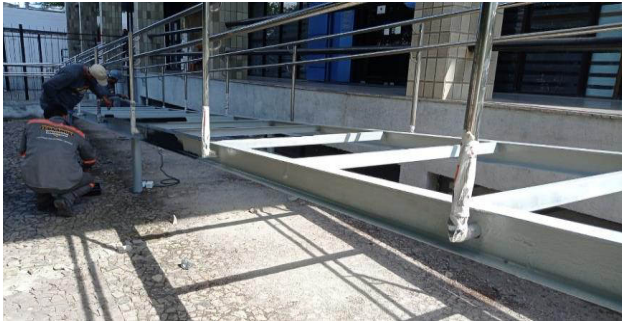
FOTO 13 - Aplicação de tinta epóxi.

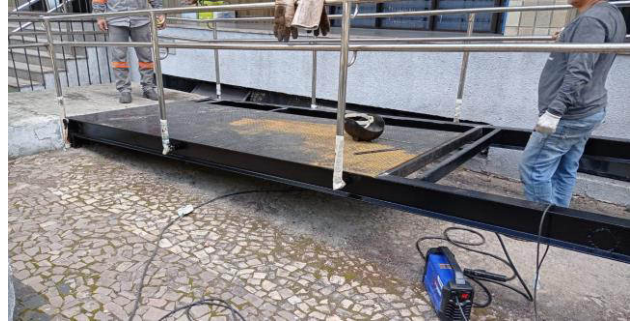
FOTO 14 - Instalação e ponteamto das chapas.

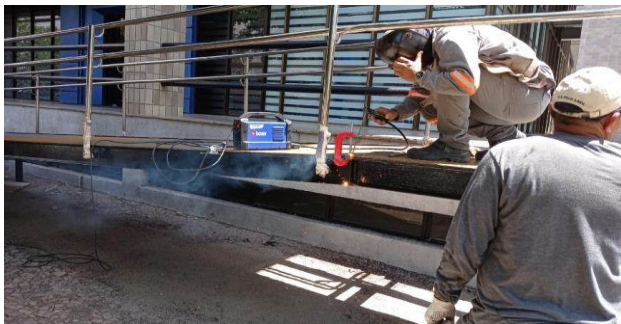
FOTO 15 - Soldagem das chapas e cortes laterias.

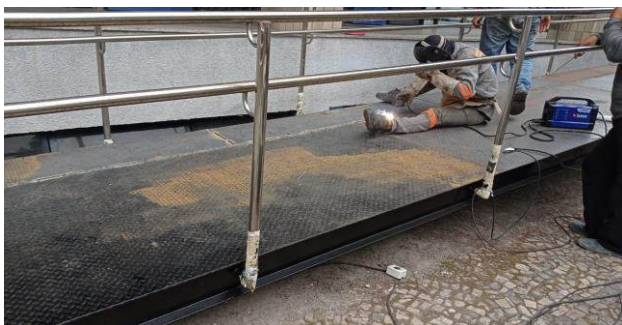
FOTO 17 - Soldagem das junções chapas.

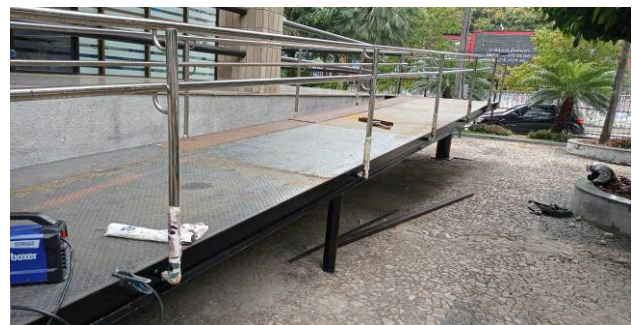
FOTO 18 - Soldagem das junções chapas.

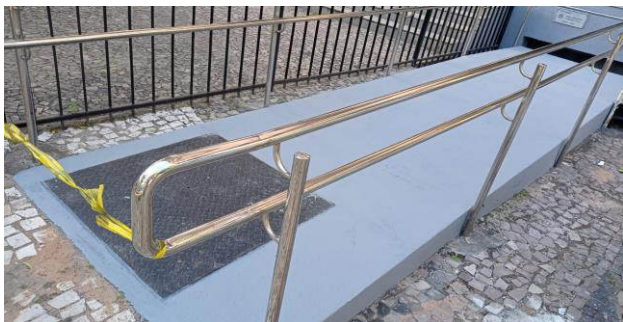
FOTO 19 - Pintura do piso de concreto no início da rampa.

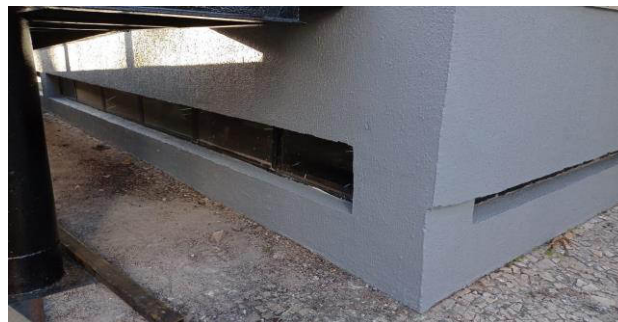
FOTO 20 - Pintura parede lateral da rampa de acesso.

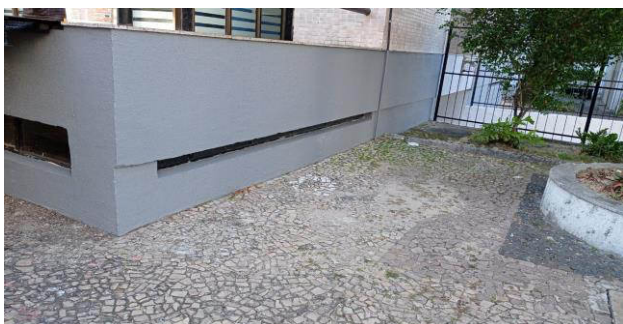
FOTO 21- Pintura parede lateral da rampa de acesso.

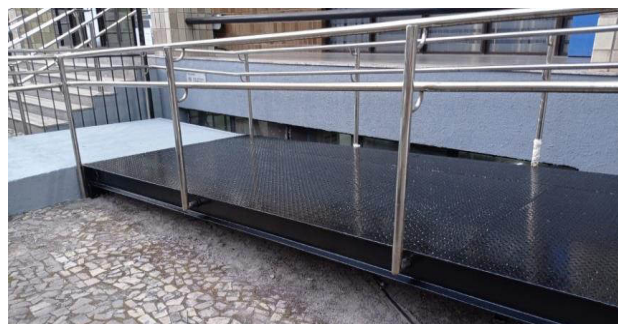
FOTO 22 - Pintura do piso em chapa xadrez com tinta epóxi.

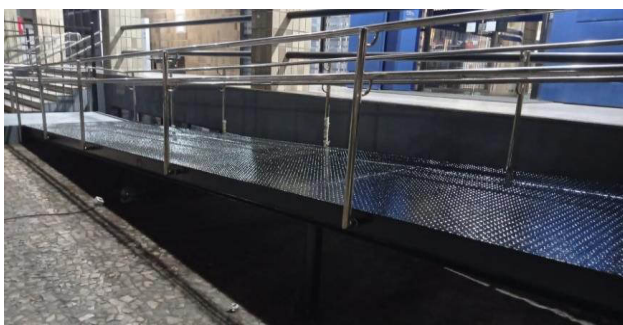
FOTO 23 - Pintura do piso em chapa xadrez com tinta epóxi.

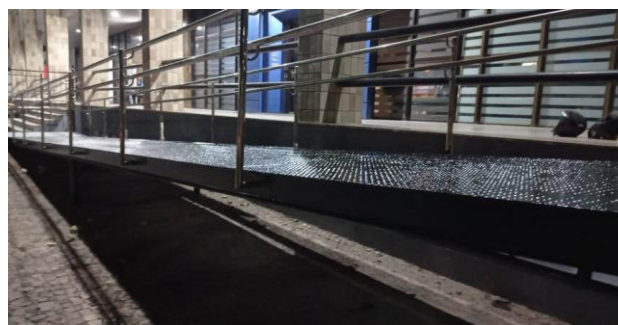
FOTO 24 - Pintura do piso em chapa xadrez com tinta epóxi.

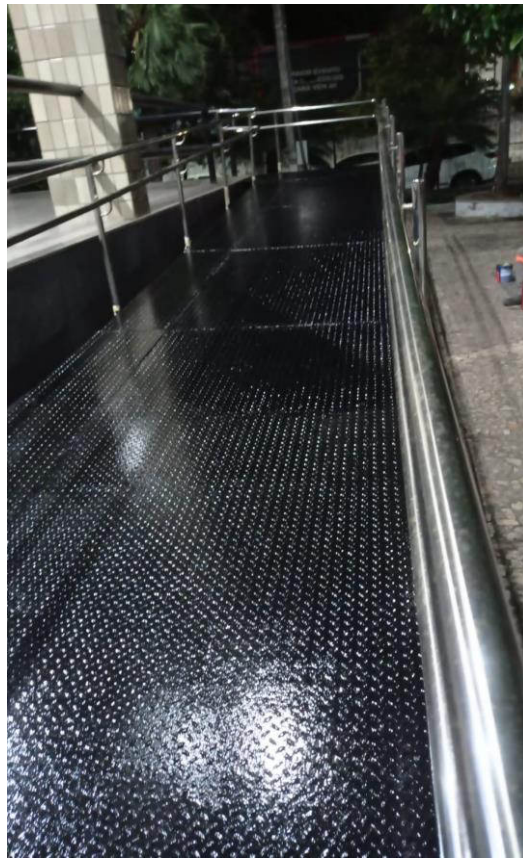
FOTO 25 - Conclusão da reforma da rampa de acesso cadeirante.

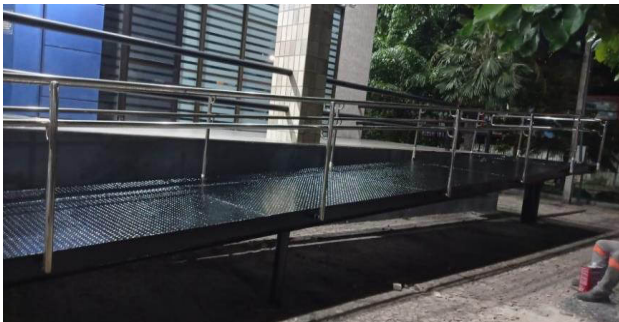
FOTO 26 - Pintura do piso em chapa xadrez com tinta epóxi.

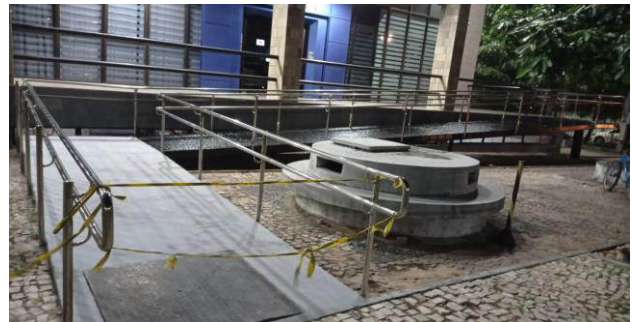
FOTO 27 - Pintura do piso em chapa xadrez com tinta epóxi.
