RELATÓRIO FOTOGRÁFICO - ACOMPANHAMENTO DE OBRA		CLIENTE:

CONTRATO: 35/2022	NÚMERO: 002/22		PÁGINA: 01/04
	OBRA: SERVIÇOS DE RECUPERAÇÃO E MELHORIAS DOS ACESSOS DA CASA SEDE AO SINDICATO, ANEXO I E ANEXO II DO TRT7 - Av. Santos Dumont, 3384 - Fortaleza/CE.

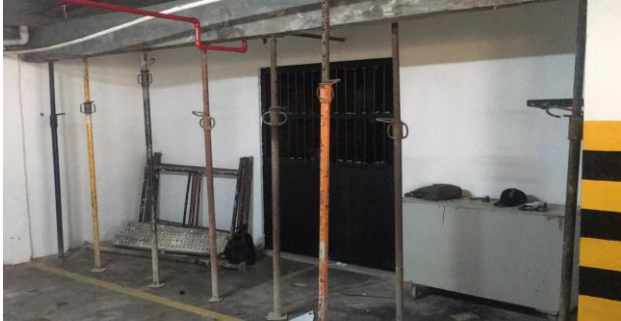
FOTO 01 - Recomposição de viga no Subsolo II.

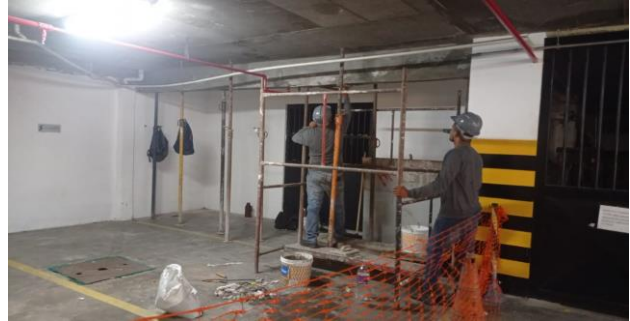
FOTO 02 - Recomposição de viga no Subsolo II.

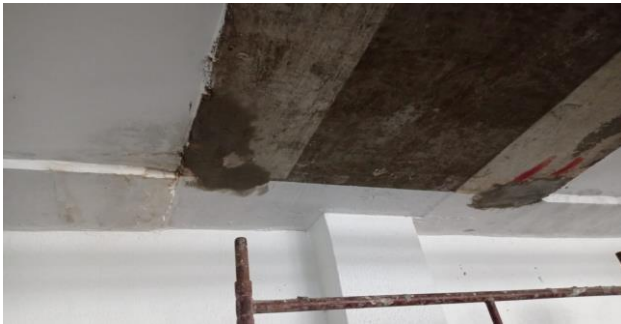
FOTO 03 - Recomposição de laje no Subsolo II.

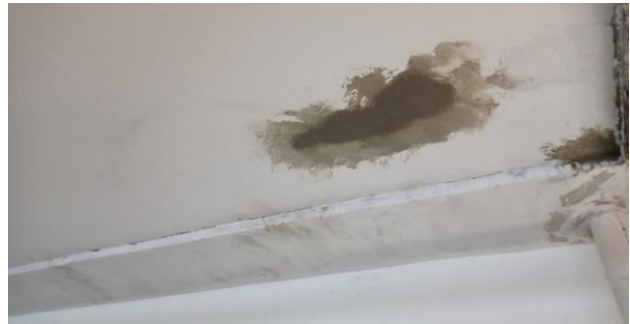
FOTO 04 - Recomposição de laje no Subsolo I.

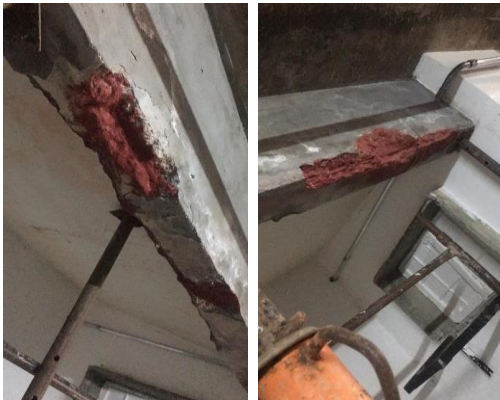
FOTO 05 - Recomposição de viga no Subsolo II.

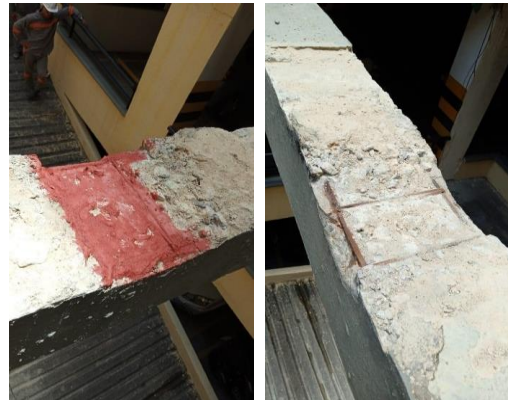
FOTO 06 - Recomposição de viga na rampa de acesso ao Subsolo II.

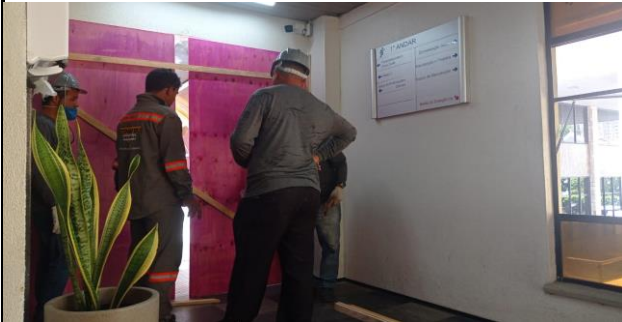
FOTO 07 - Interdição da Passarela Casa Sede / Anexo II.

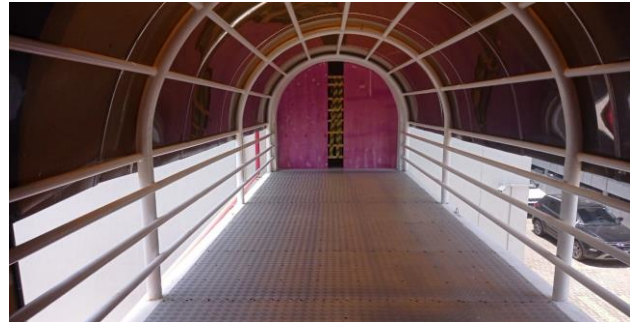
FOTO 08 - Interdição da Passarela Casa Sede / Anexo II.

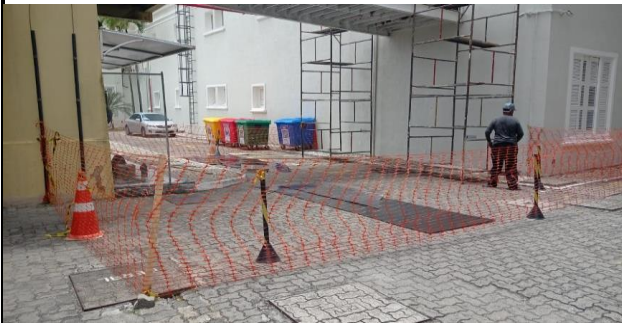
FOTO 09 - Interdição e sinalização da parte de baixo da Passarela Casa Sede / Anexo II.

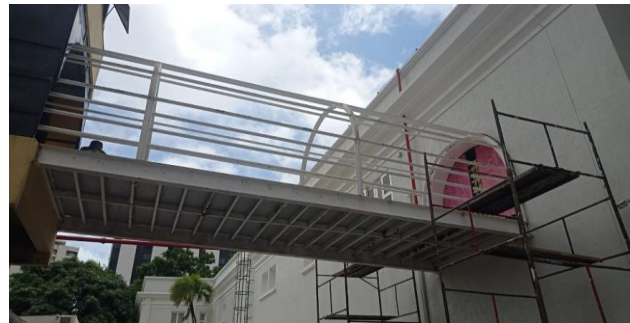
FOTO 10 - Remoção da cobertura de policarbonato.

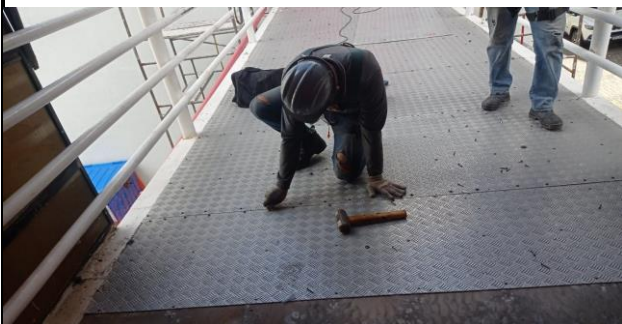
FOTO 11 - Remoção do Piso de Alumínio.

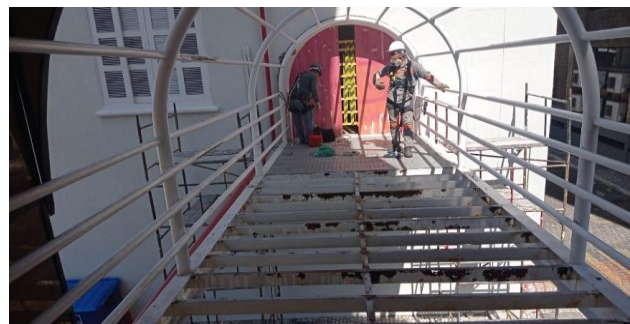
FOTO 12 - Remoção do Piso de Alumínio.

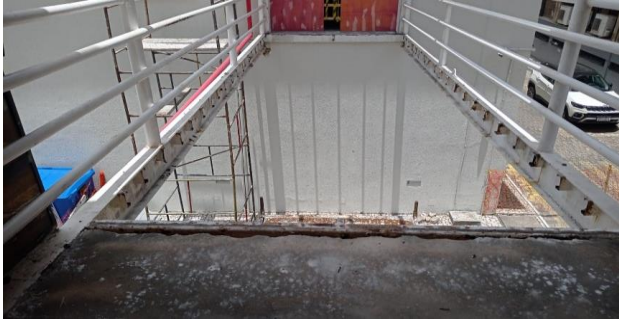
FOTO 13 - Remoção dos perfis no sentido transversal da passarela e dos tubos condenados da estrutura da cobertura.

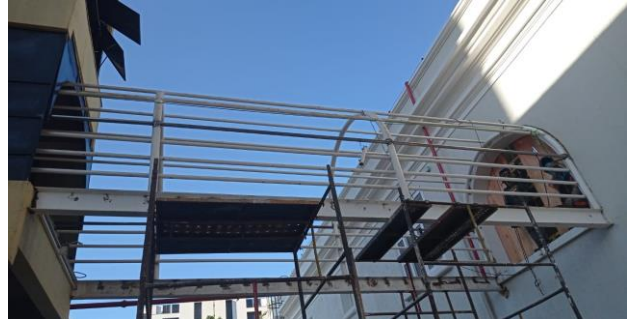
FOTO 14 - Instalação do tubos novos da estrutura da cobertura.

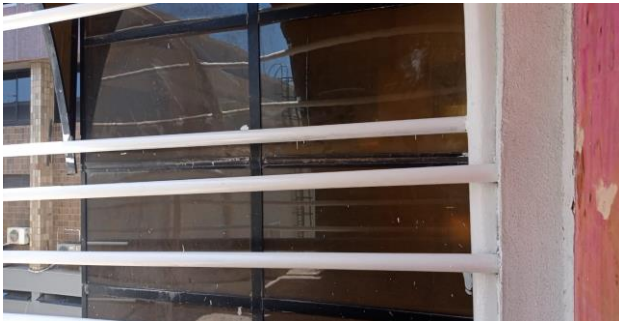
FOTO 15 - Pintura em epóxi da estrutura da cobertura.

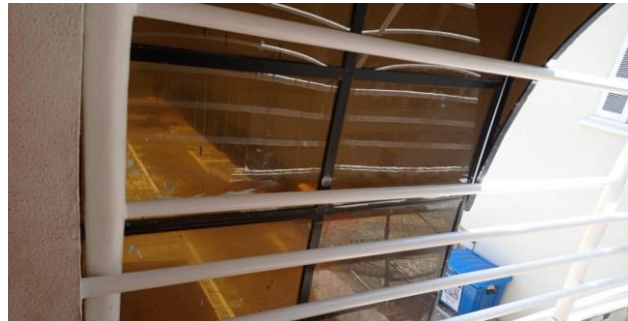
FOTO 16 - Pintura em epóxi da estrutura da cobertura.

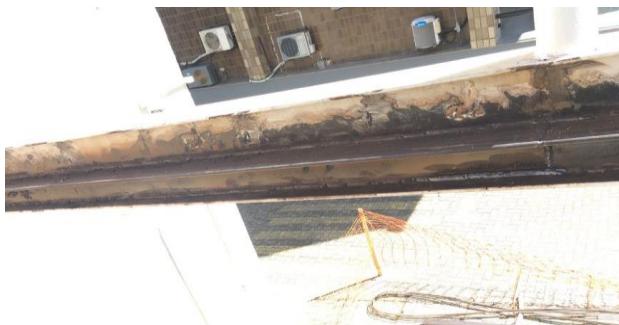
FOTO 17 - Soldagem da nova Estrutura da passarela.

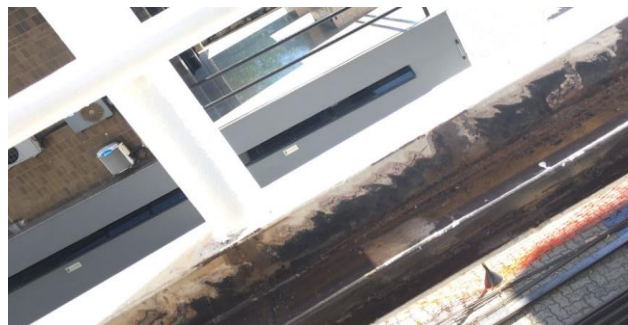
FOTO 18 - Soldagem da nova Estrutura da passarela.

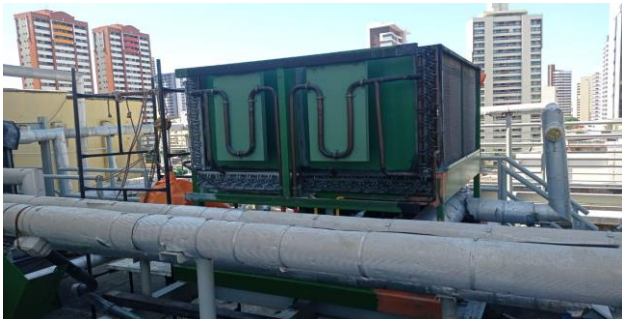
FOTO 19 - Recuperação estrutural dos chillers e bases das bombas.

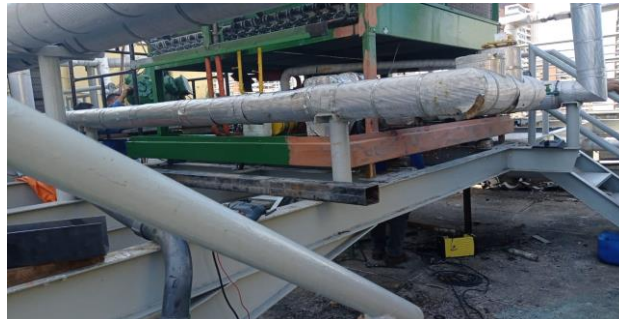
FOTO 20 - Recuperação estrutural dos chillers e bases das bombas.

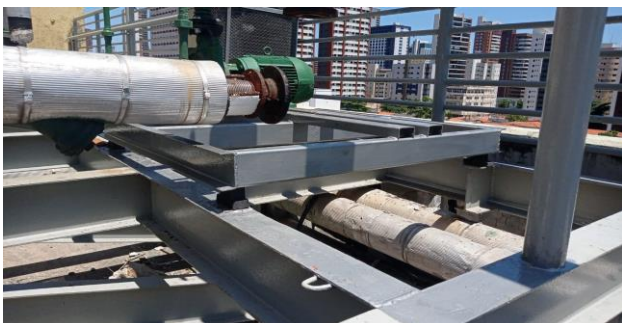
FOTO 21- Recuperação estrutural dos chillers e bases das bombas.

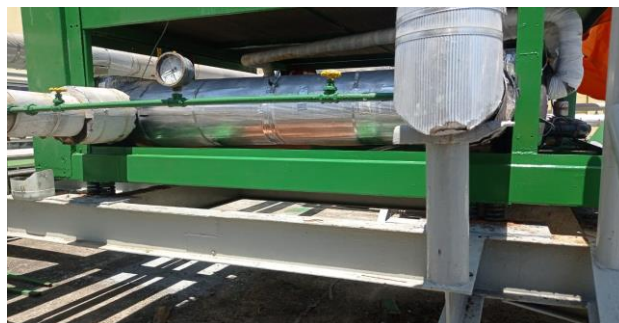
FOTO 22 - Recuperação estrutural dos chillers e bases das bombas.

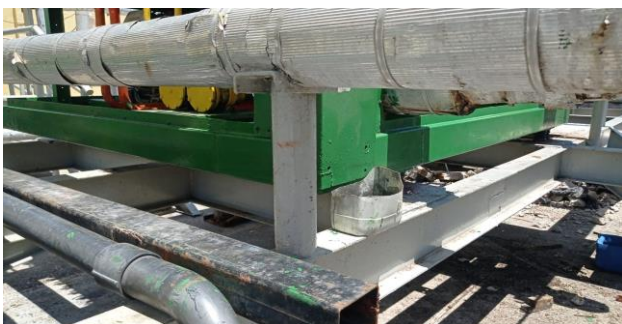
FOTO 23- Recuperação estrutural dos chillers e bases das bombas.
