**TRIBUNAL REGIONAL DO TRABALHO DA 7ª REGIÃO
COORDENADORIA DE MANUTENÇÃO E PROJETOS**

PROAD Nº 3990/2021 (Principal)

INFORMAÇÃO TÉCNICA Nº 02

- 1.1. O objetivo dessa informação técnica é de esclarecer a alteração de quantidades, referente ao objeto do Contrato nº 12/2023, que trata das obras de execução dos **Serviços de Retrofit das Fachadas, Recuperação Estrutural, Impermeabilização e Serviços Gerais do Edifício Dom Helder Câmara, situado a Avenida Tristão Gonçalves nº 912 - Centro - Fortaleza /CE, pertencente ao Tribunal Regional do Trabalho da 7ª Região, contratada sob o regime de empreitada preços unitários.**
- 1.2. O Setor de Fiscalização de Obras e Serviços deste TRT, considerando o objeto do **PROAD nº 3990/2021**, diante do exposto anteriormente, vem informar a necessidade da celebração do **SEGUNDO TERMO ADITIVO AO CONTRATO Nº 12/2023**, a considerar **ACRÉSCIMOS e SUPRESSÕES DE SERVIÇOS**, com prorrogação de **60 (sessenta) dias** do Prazo Contratual, bem como, do Prazo de Vigência do contrato.

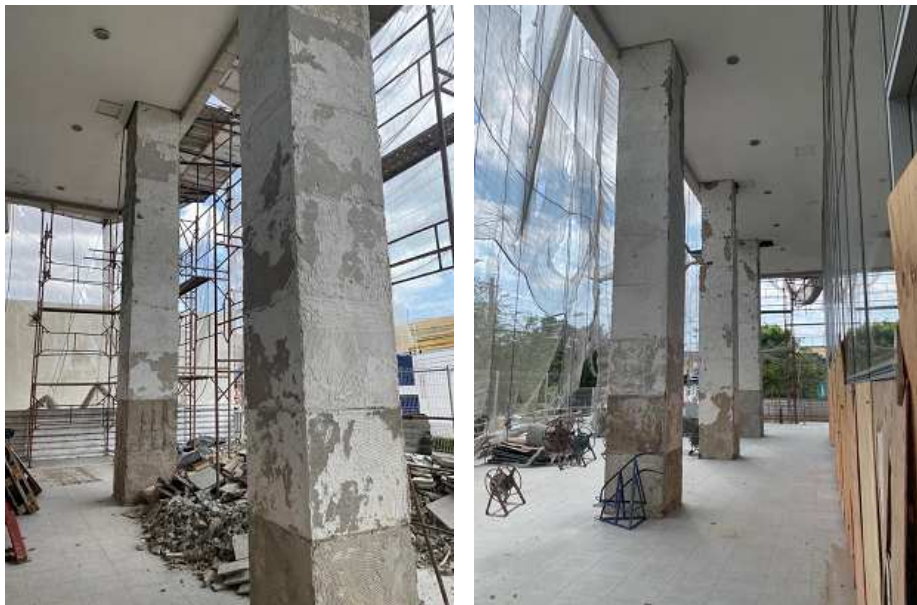
Fotos 01 e 02 – Estado atual dos Pilares da Fachada Norte após a retirada do antigo revestimento de granito.

3.4.3. Após a coleta de todas as medidas reais dos 06 (seis) pilares da Fachada Norte, foi constatada uma seção quadrada de 87cm de lado em cada peça, na qual está contemplada a fixação dos inserts em aço inox de cada lado (espessura de 4,5cm) e a espessura do novo granito (e = 2cm), perfaz uma nova seção quadrada de cada Pilar, na dimensão final de 100 cm de cada lado, todos com uma altura média de 6,98m.

3.4.4. De acordo com a Memória de Cálculo do Revestimento de Granito dos Pilares da Fachada Norte (Anexo IV) que totalizou 167,52m², que subtraído do total previsto de contrato 110,00m², tivemos um ACRÉSCIMO de 57,52m² no item 2.2.10 - REVESTIMENTO DOS PILARES EXTERNOS APARENTES COM GRANITO FIXADO COM INSERTES EM AÇO ÍNOX (SISTEMA AMERICANO), considerado por esta Fiscalização como uma FALHA de PROJETO.

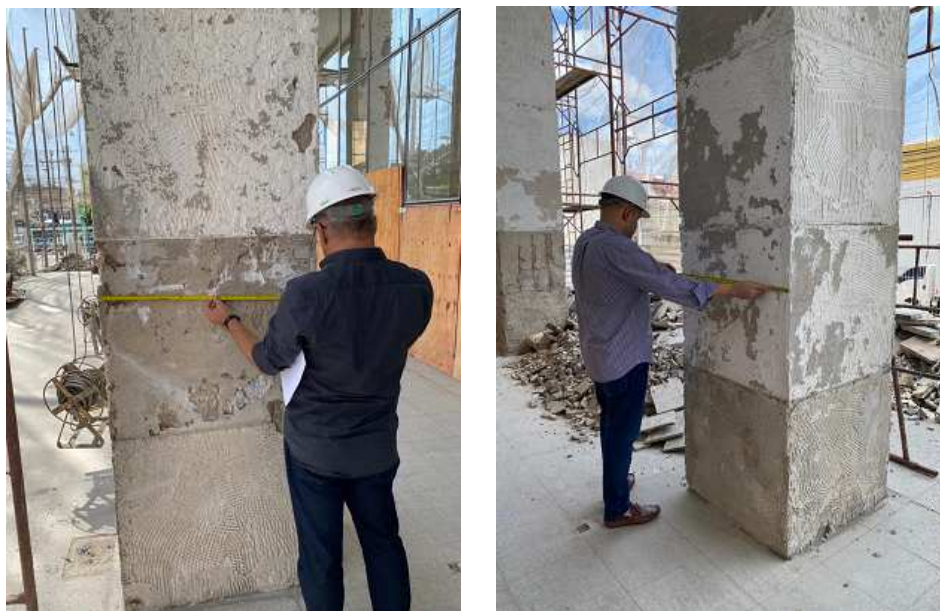
Fotos 03 e 04 – Registros da atuação dos Membros da Comissão de Fiscalização na verificação das dimensões dos pilares de fachada “in loco”, observando altura, largura, comprimento e repetições de cada pilar.

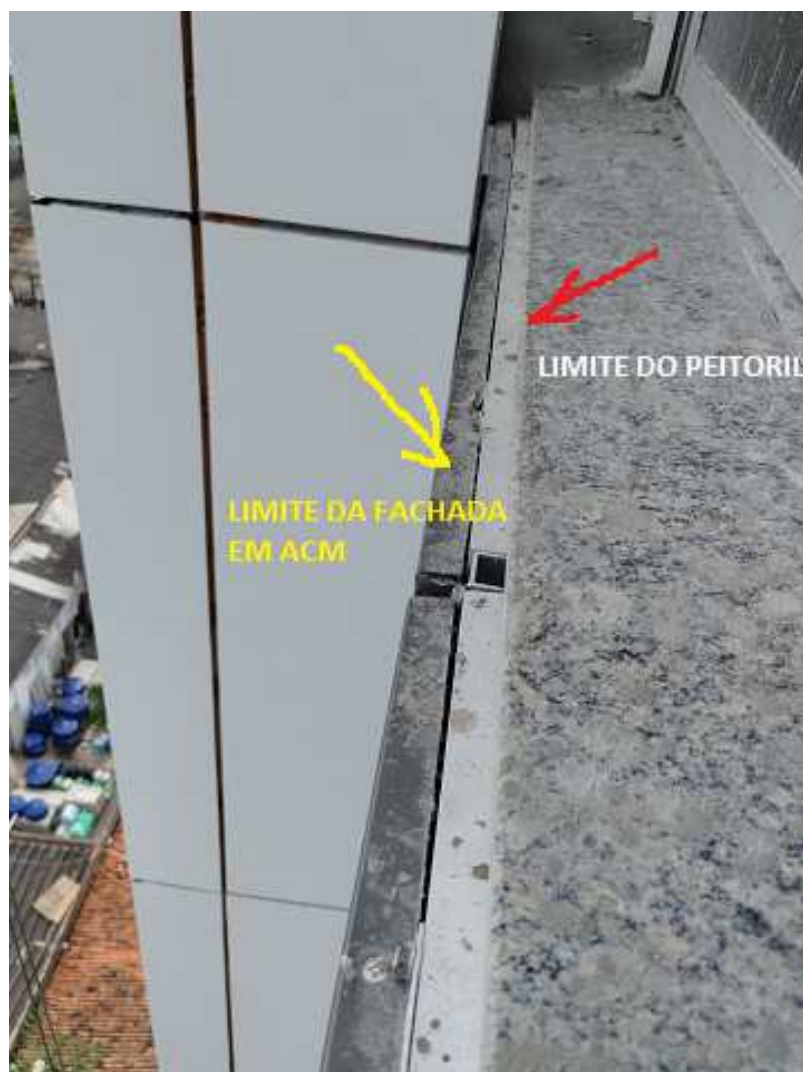
3.7.3. Após a execução da estrutura de alumínio de suporte das placas modulares de revestimento da fachada em alumínio composto (ACM), percebeu-se que os peitoris existentes de granito nas Fachadas Norte e Sul não estavam alinhados perpendicularmente, demonstrando claramente

falhas de ortogonalidade e de esquadro na fachada original de cerâmica. Razão pela qual, alguns peitoris foram “engolidos” pela nova fachada em ACM, em total desalinhamento do prumo, como demonstram os registros fotográficos abaixo:

Foto 05 - Registro do peitoril de granito existente sendo “engolido” pela fachada de painéis modulares de ACM abaixo da janela.

3.7.5. Por essa razão, a Comissão de Fiscalização acatou a proposição da Contratada e propõe o **ACRÉSCIMO** da quantidade de **224 peitoris** (122 peitoris da Fachada Norte e 122 peitoris da Fachada Sul) com **0,58m²** de área unitária, perfazendo um total a ser acrescido de **129,92m²**. Por se tratar de um **ITEM NOVO de COMPOSIÇÃO (Anexo III)**, adequou-se a composição de preço unitário existente do item **2.2.7 - REVESTIMENTO METÁLICO EM ALUMÍNIO COMPOSTO ACM, E=3mm, PINTURA KAYNAR 500 COMPOSTA POR SEIS CAMADAS, FORNEIMENTO E MONTAGEM, INCLUSIVE ESTRUTURA METÁLICA AUXILIAR EM PERFIL DE**

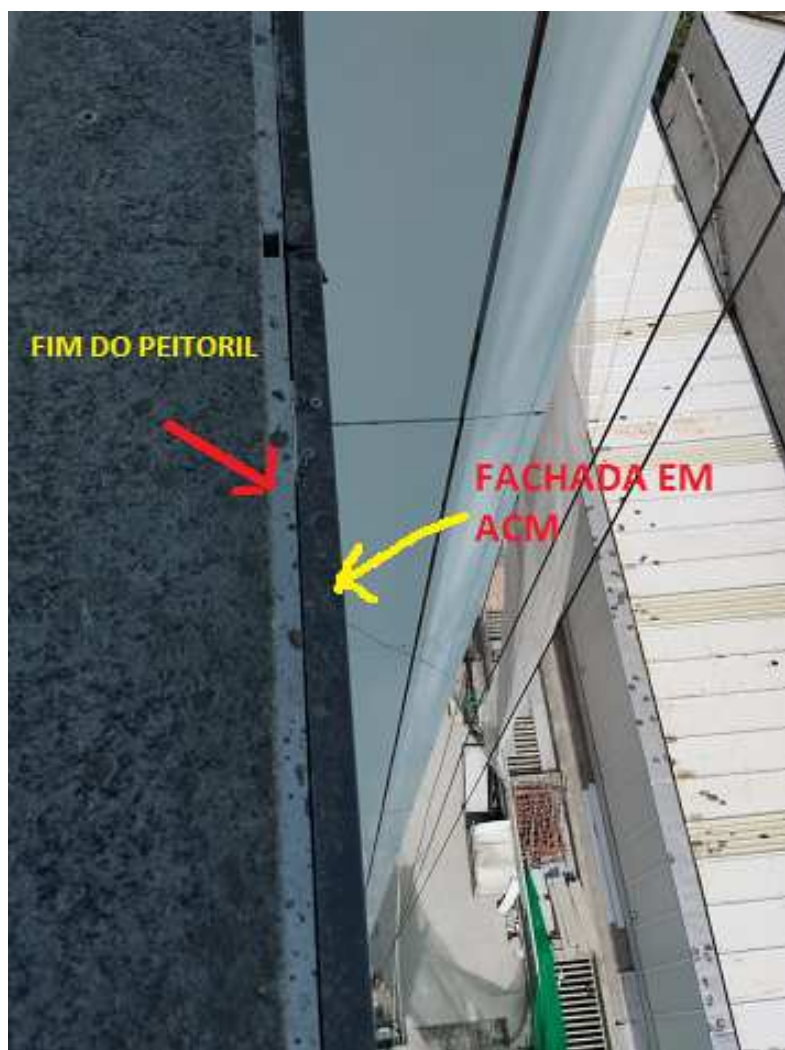
Foto 05 – Outra evidência de falha na ortogonalidade dos peitoris de granito com a fachada de painéis modulares de ACM.

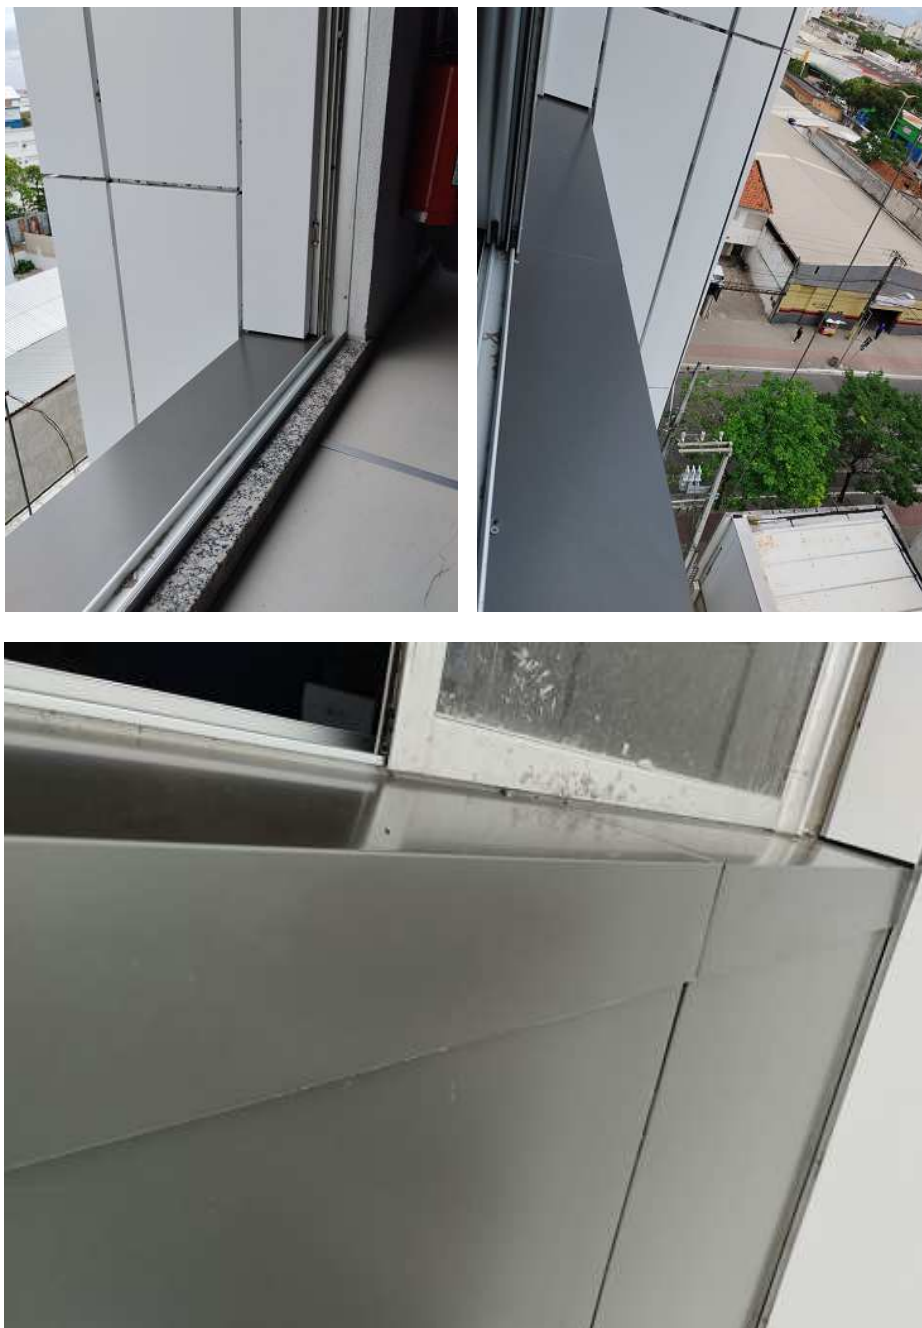
Foto 06, 07 e 08 – Protótipo de sobreposição de peitoril de granito existente com revestimento de Placa em Alumínio Composto (ACM) na mesma tonalidade do painel da fachada, garantindo a estanqueidade e a durabilidade do sistema.

3.7.4. Diante do exposto, conclui-se que a sobreposição dos peitoris de granito por placas de alumínio composto (ACM) trata-se de um **FATO SUPERVENIENTE**, pois não era possível o **Autor do Projeto**, no momento da instrução processual, prever essa condição da falta de ortogonalidade dos peitoris, que somente foi constatada após a execução da fachada de painéis modulares de ACM.

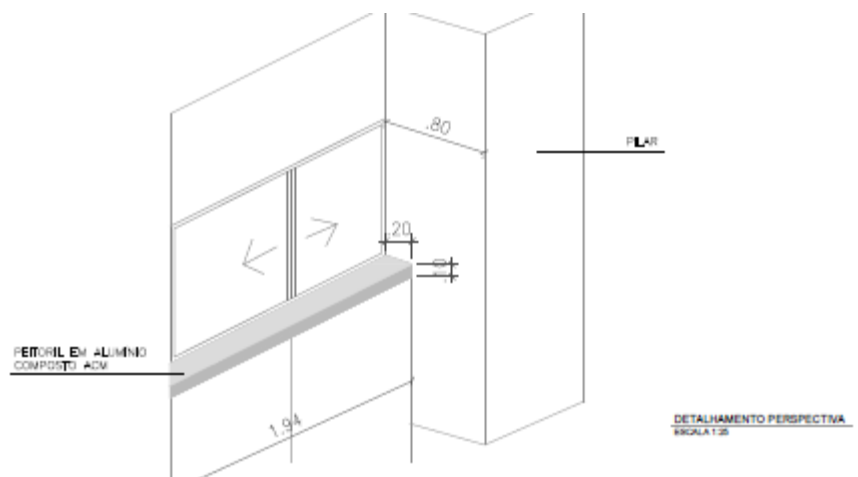
Foto 09 - Desenho esquemático do peitoril em placa de alumínio composto (ACM) com largura média de 1,94m, profundidade de 20cm e virada de 10cm, perfazendo uma área unitária de 0,58m² (1,94 x 0,30m).

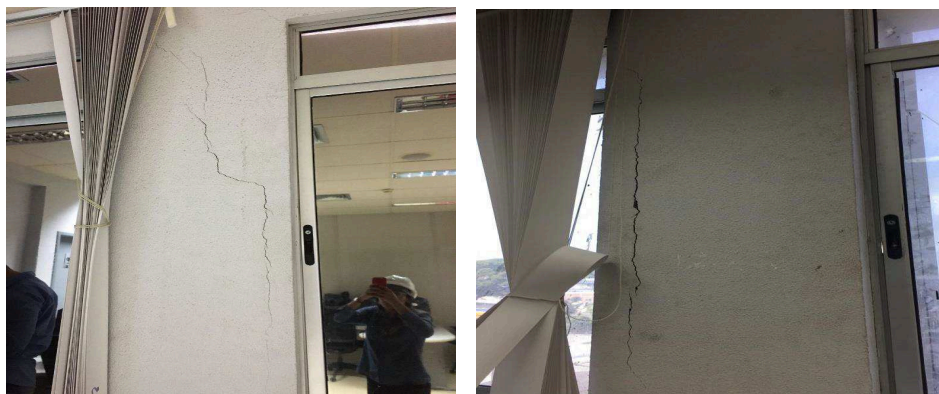
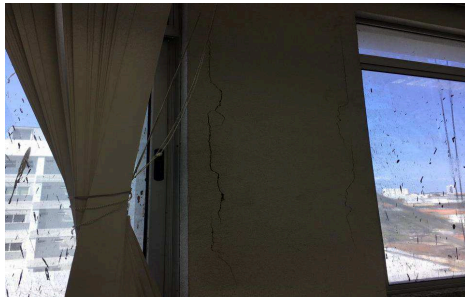
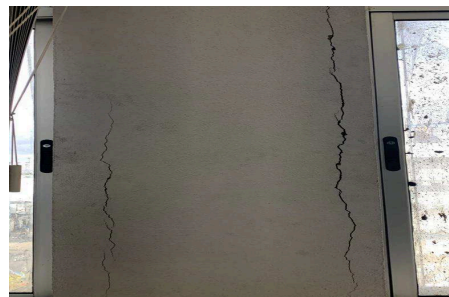
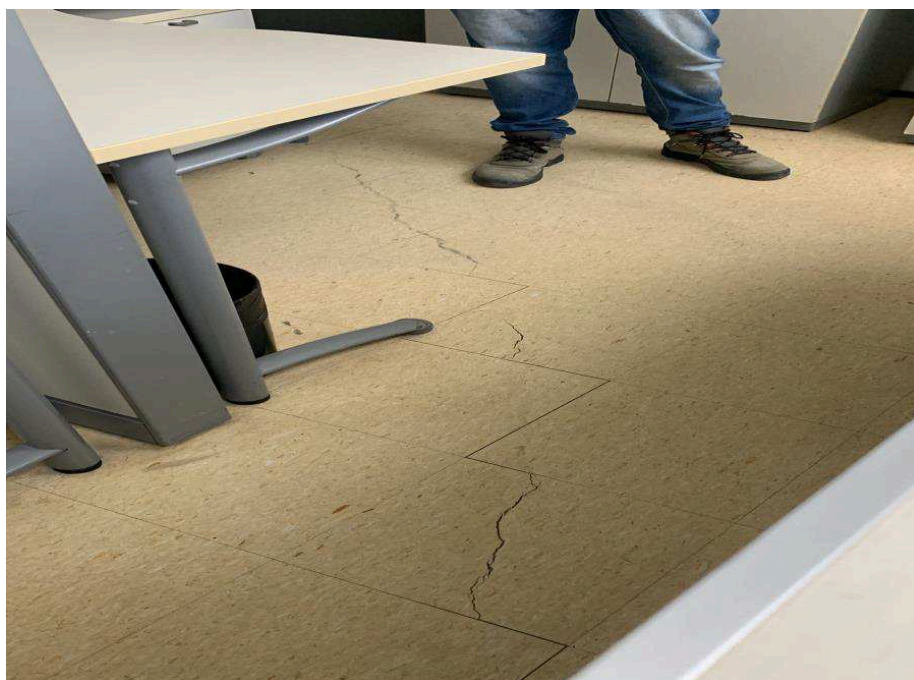
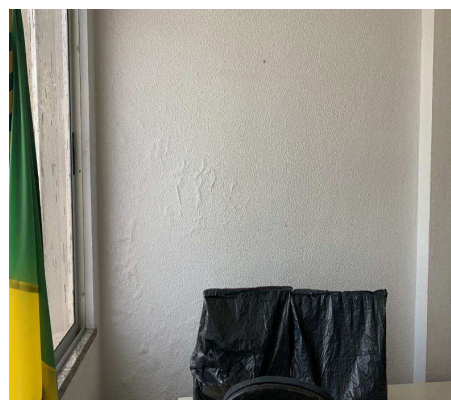
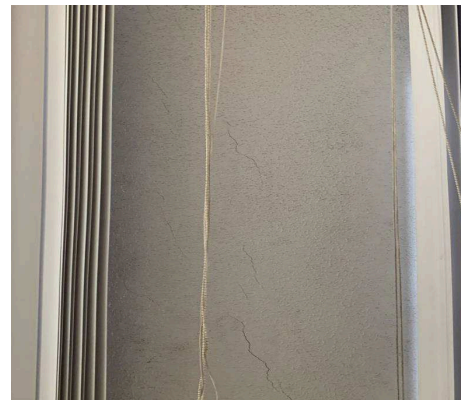
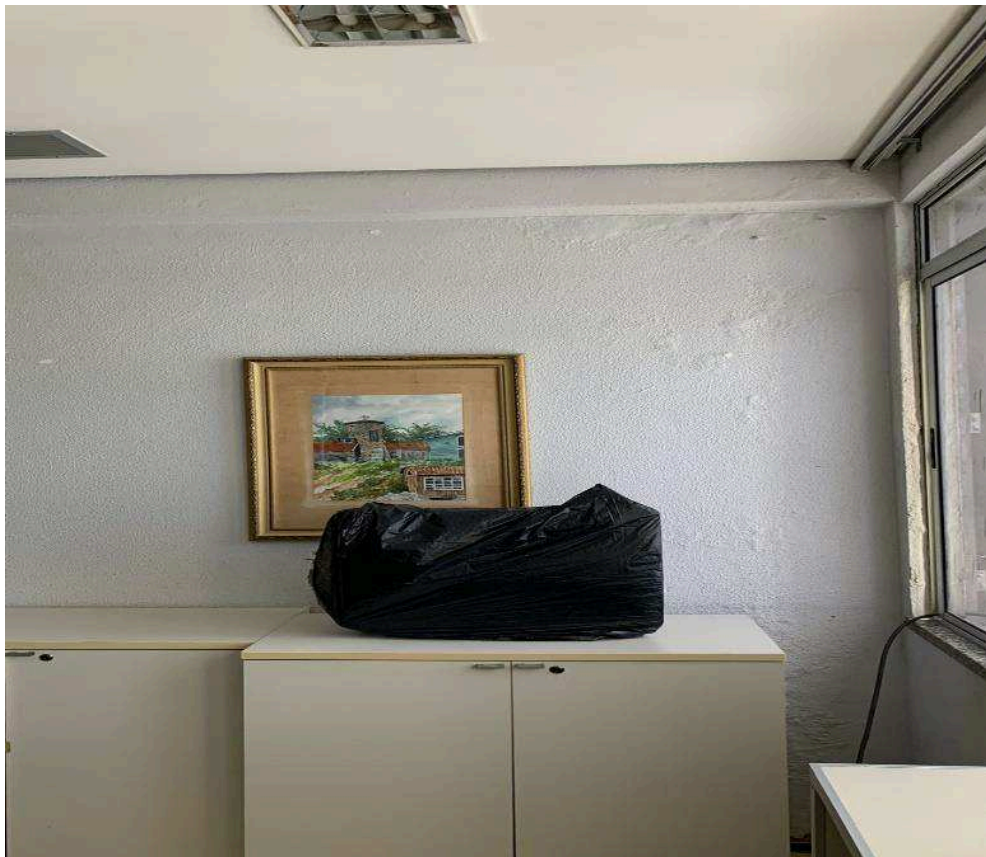
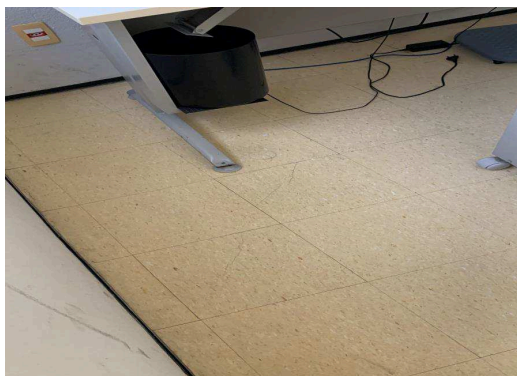
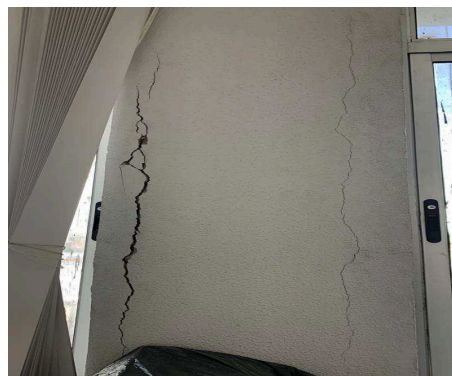
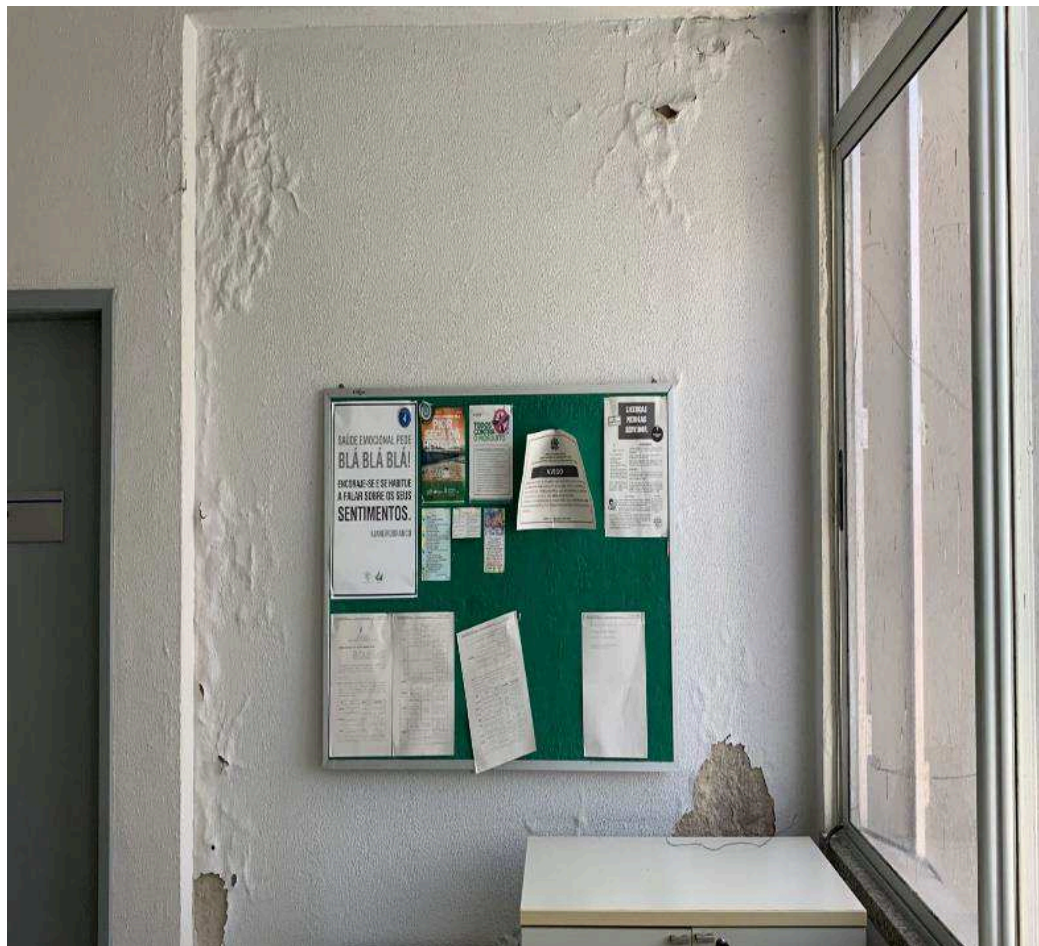
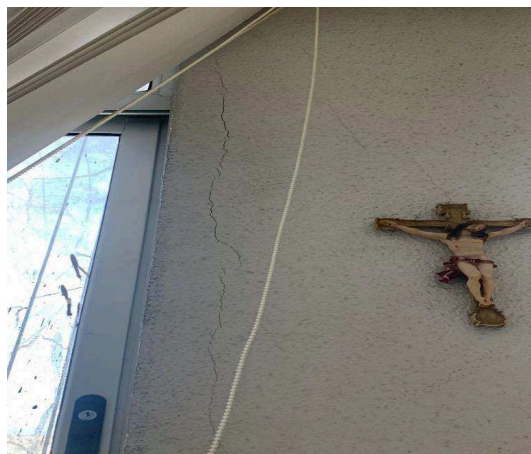
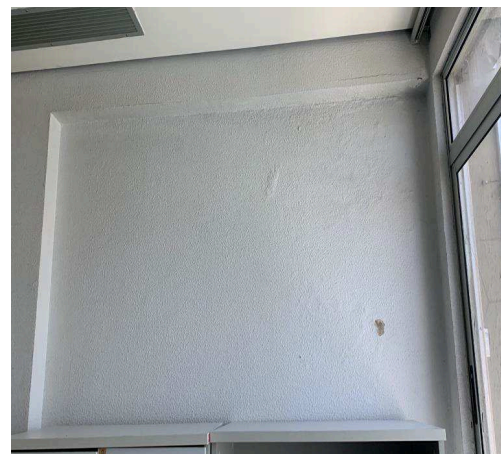
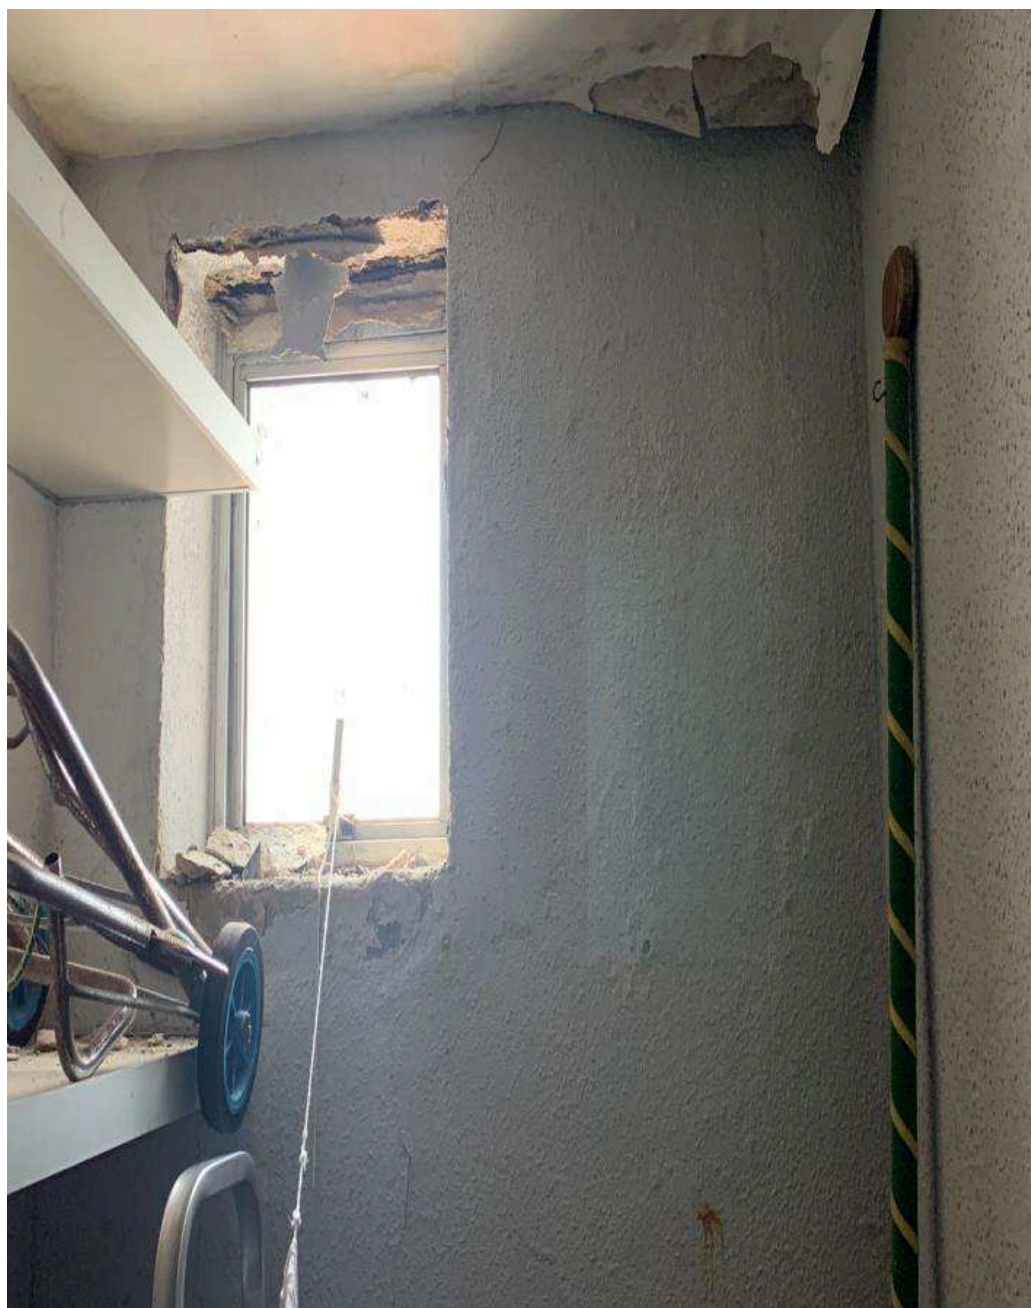
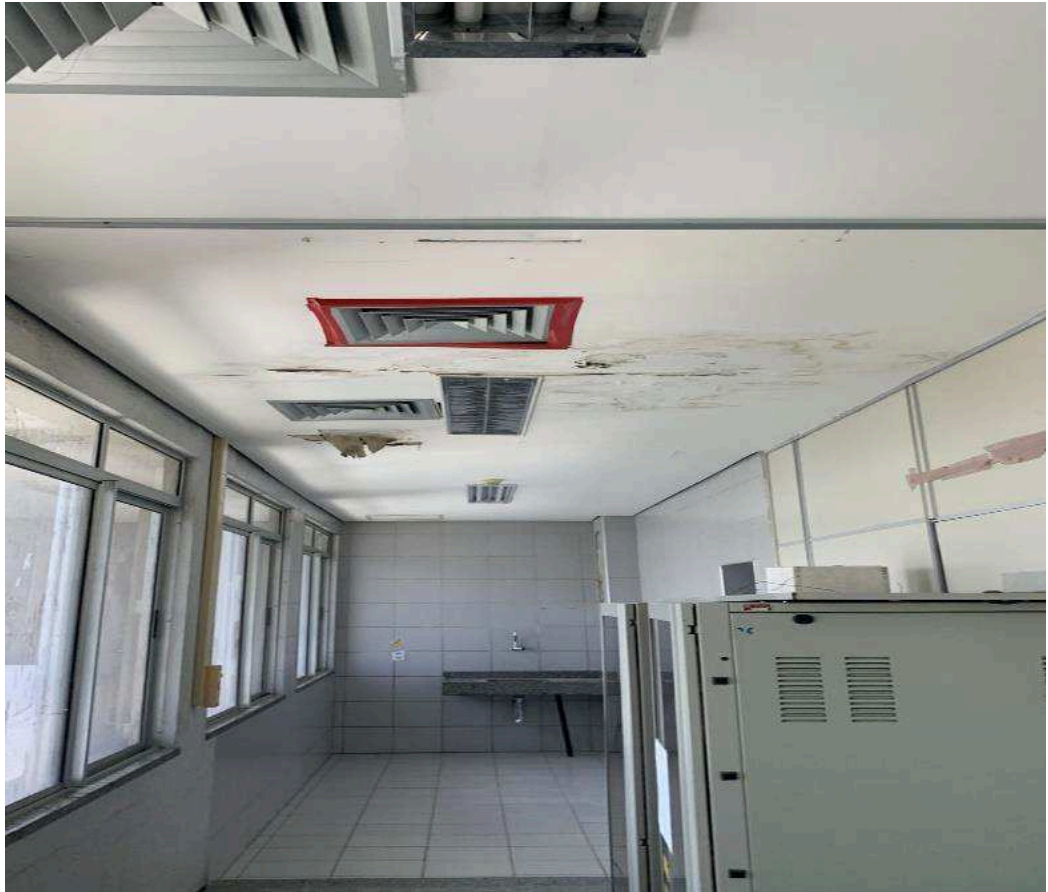
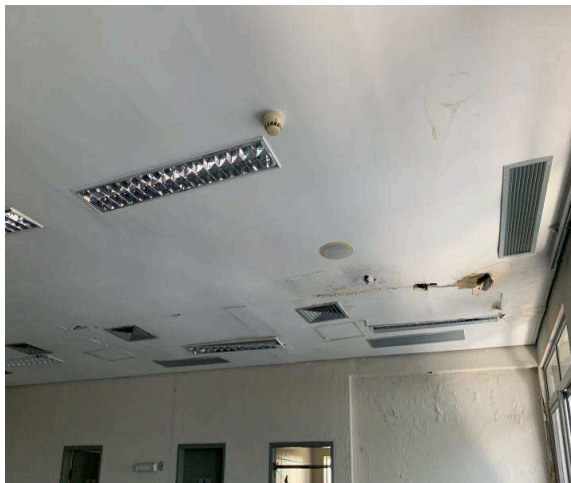
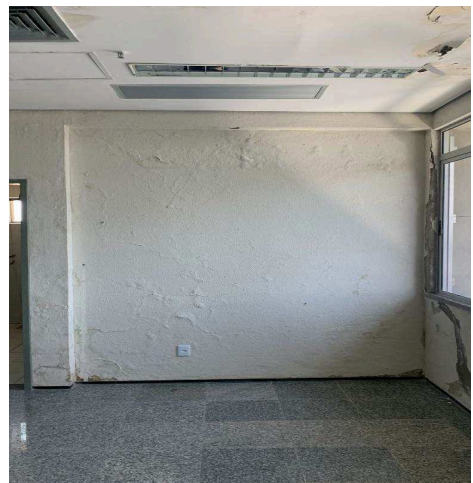
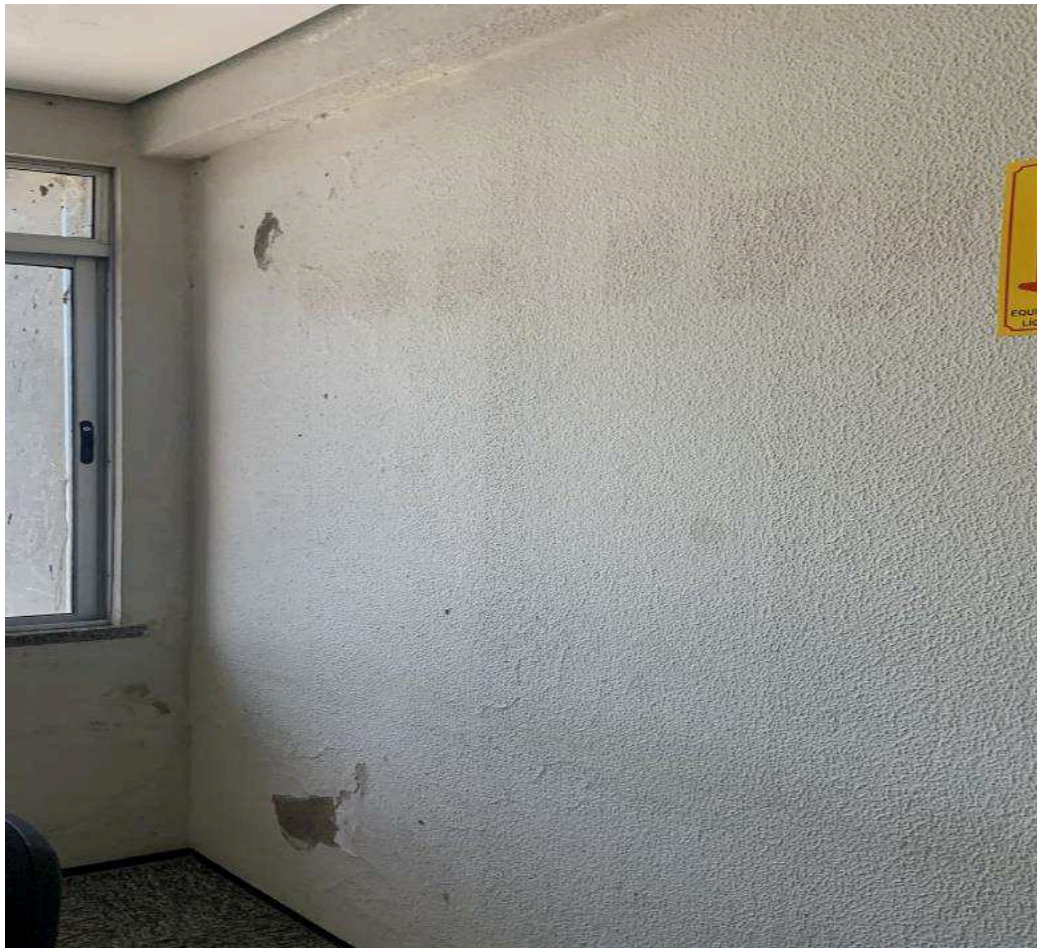
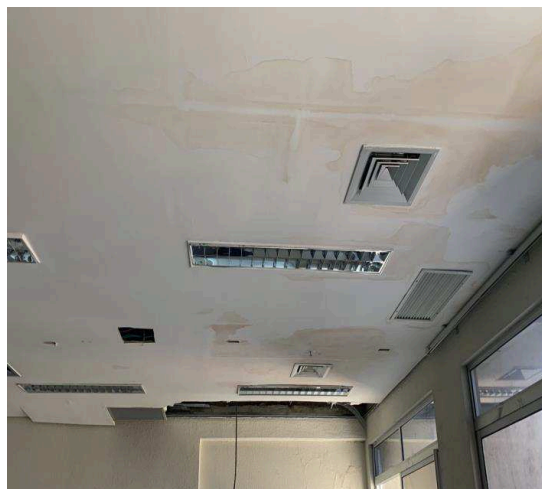
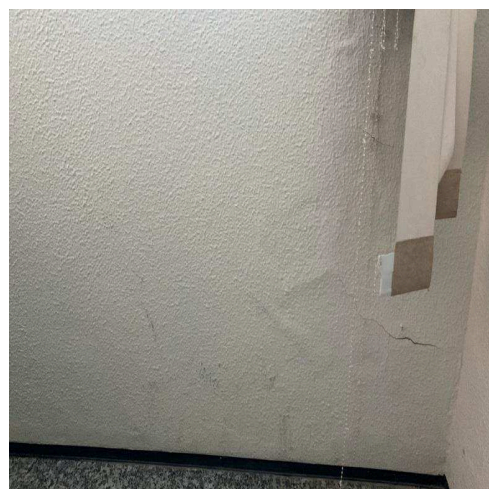
3.8.1. Para uma demonstração das patologias constatadas pela Comissão de Fiscalização, seguem abaixo alguns registros fotográficos feitos pela equipe:

pisos, pois quando da instrução processual, os ambientes estavam ocupados com o mobiliário. Outro aspecto que caracteriza a superveniência desse fato, foram os choques aos quais a estrutura de concreto armado foi submetida, com a demolição dos revestimentos da fachada, que podem ter causado novas fissuras no piso, sendo portanto, um fato que somente aconteceu após o início das obras;

3.8.6. Como consequência das medições de campo realizadas pela Comissão de Fiscalização, houve uma alteração na **área de demolição e recuperação do forro de gesso**, pois durante a execução da obra, tivemos uma repercussão maior sobre o forro de gesso do **9º Pavimento**, que está logo abaixo da laje de Cobertura, repleta de vazamentos na manta de impermeabilização existente. Isso danificou bastante o forro desse andar, conforme os registro fotográficos apresentados em epígrafe.

3.8.8. Ocorre que, com o avanço da quadra chuvosa deste ano, os problemas de vazamento se intensificaram e causaram uma destruição maior ao forro do 9º andar, que ficou bastante comprometido, quanto ao risco de deslocamento ou desabamento, sem falar no dano estético no acabamento por conta do amarelamento e do estufamento da tinta látex, decorrente das infiltrações;

3.8.4. Isto posto, conforme o resumo geral dos serviços internos, teremos um **ACRÉSCIMO** de **80,55m** nos itens **3.1.2 - CORTE E PREPARO DA ABERTURA DA JUNTA DO PISO** e **3.1.4 - PREENCHIMENTO DA TRINCA DE PISO COM MASTIQUE**, bem como, um **ACRÉSCIMO** de **17,71m²** no item **3.1.3 - PREENCHIMENTO DE PISO COM ARGAMASSA POLIMÉRICA** referente a correção das fissuras nos pisos, considerado por esta Fiscalização como um **FATO SUPERVENIENTE**, uma vez que o **Autor do Projeto Básico** não poderia prever a quantidade exata de fissuras nos

3.8.7. Por essa razão, teremos um **ACRÉSCIMO** de **565,90m²** nos itens **4.4.4 - REMOÇÃO DE FORRO DE GESSO / 4.4.5 - FORRO DE GESSO COMUM, EM PLACAS SOB LAJE, SEM NECESSIDADE DE ESTRUTURA PARA SUPORTE**, considerado por esta Fiscalização

3.8.9. Pelos os motivos apresentados acima, teremos uma área maior de pintura látex PVA de teto a ser recuperada, razão pela qual teremos um **ACRÉSCIMO** de 300,90m² nos itens **4.4.6 - APLICAÇÃO E LIXAMENTO DE MASSA LÁTEX EM TETO, UMA DEMÃO / 4.4.7 - APLICAÇÃO MANUAL DE PINTURA COM TINTA LÁTEX ACRILICA EM TETO, DUAS DEMÃOS**, considerado por esta Fiscalização como um **FATO SUPERVENIENTE**, já explicado anteriormente no **item 3.8.7**.
