**TRIBUNAL REGIONAL DO TRABALHO DA 7ª REGIÃO
COORDENADORIA DE MANUTENÇÃO E PROJETOS**

PROAD N° 3990/2021 (Principal)

INFORMAÇÃO TÉCNICA N° 01

1.1. O objetivo dessa informação técnica é de esclarecer a alteração de quantidades, referente ao objeto do Contrato n° 12/2023, que trata das obras de execução dos **Serviços de Retrofit das Fachadas, Recuperação Estrutural, Impermeabilização e Serviços Gerais do Edifício Dom Helder Câmara, situado a Avenida Tristão Gonçalves n° 912 – Centro - Fortaleza /CE, pertencente ao Tribunal Regional do Trabalho da 7ª Região, contratada sob o regime de empreitada preços unitários.**

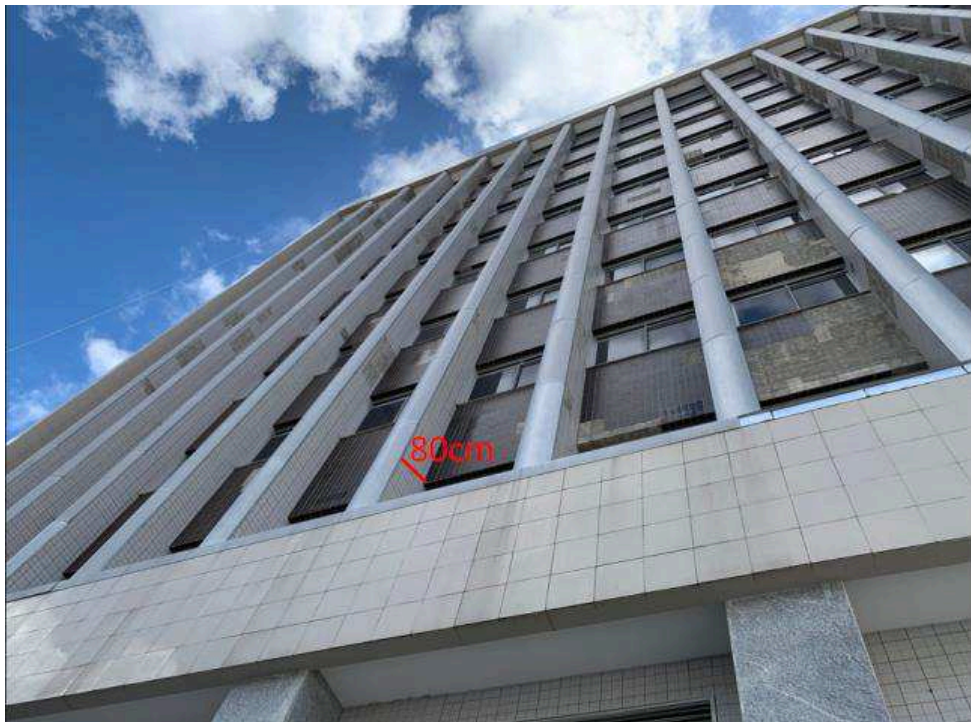
3.3.2. Assim, a fundamentação desse pedido da Contratada se baseou no fato de que durante a montagem dos andaimes modulares fachadeiros até o nível do **1º Pavimento** do prédio, com o intuito de iniciar a demolição do revestimento existente, observou-se que, logo após o painel inferior da fachada revestida de porcelanato, tanto nas fachadas **Norte** e como na **Sul**, há um recuo de **80cm**, que corresponde a largura do pilar existente, conforme demonstra a figura abaixo:

Foto 01 – Detalhe do recuo da fachada Norte na dimensão de 80cm para acesso aos painéis abaixo das janelas dos pavimentos.

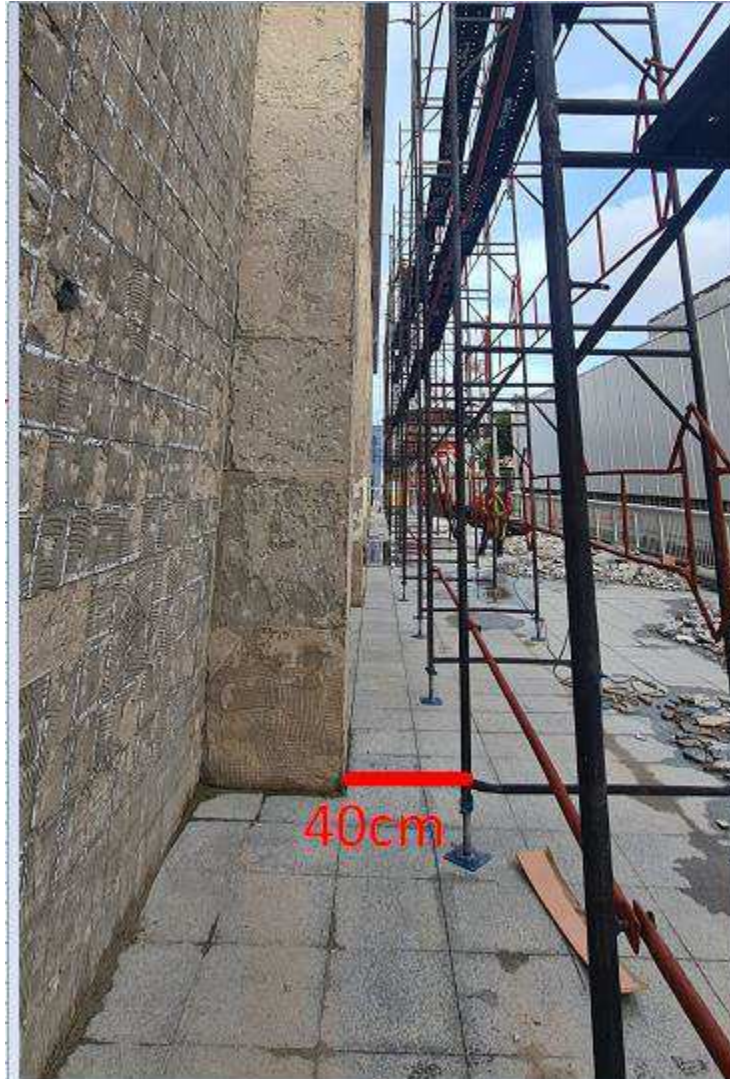
3.3.3. Em vista disso, outro fato relevante é que para realização da montagem e fixação dos andaimes modulares fachadeiros na estrutura da edificação, tornou-se necessário um afastamento mínimo de **40cm**, para permitir a passagem de um trabalhador e o melhor manuseio das peças na montagem das torres, de acordo com o registro fotográfico abaixo:

Foto 02 – Detalhe do recuo dos andaimes modulares fachadeiros da fachada Sul da edificação na dimensão de 40cm para possibilitar a montagem e fixação das peças.

3.3.4. Com efeito, nas fachadas **Norte** e **Sul** do edifício, ao montar o sistema de Andaime Fachadeiro, passou-se a ter um afastamento na ordem de 120cm, que representa a **distância entre o piso de trabalho do Andaime Fachadeiro, no qual os funcionários irão operar e a fachada da edificação**. Observa-se que devido a essa distância, os funcionários não terão contato com a fachada impossibilitando as demolições e demais serviços previstos.

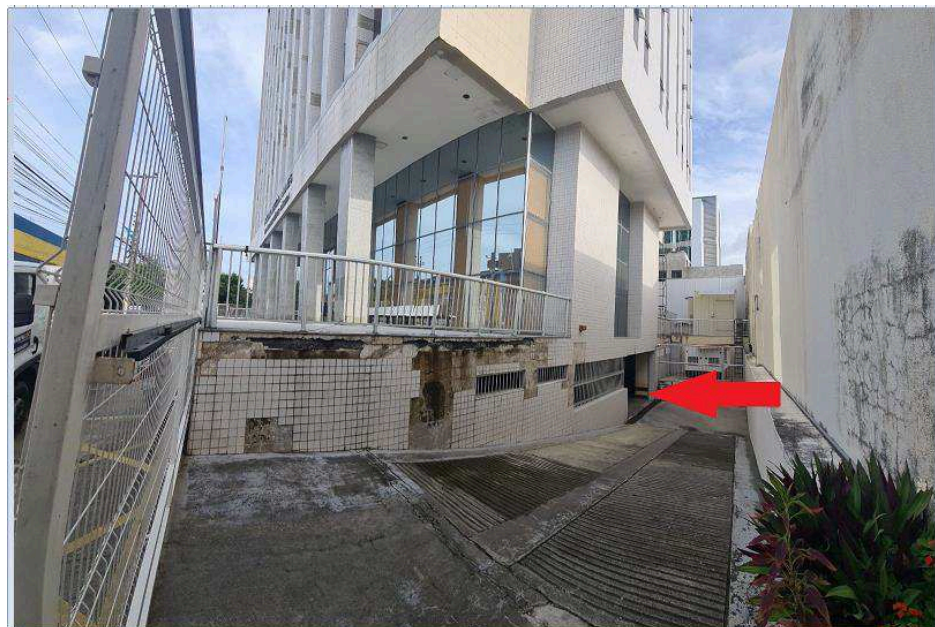
Foto 03 – Rampa de acesso de veículos ao subsolo do prédio na Fachada Oeste, utilizada diariamente pelos magistrados, impossibilitado a montagem dos andaimes fachadeiros e a interdição do local durante o prazo de execução da obra.

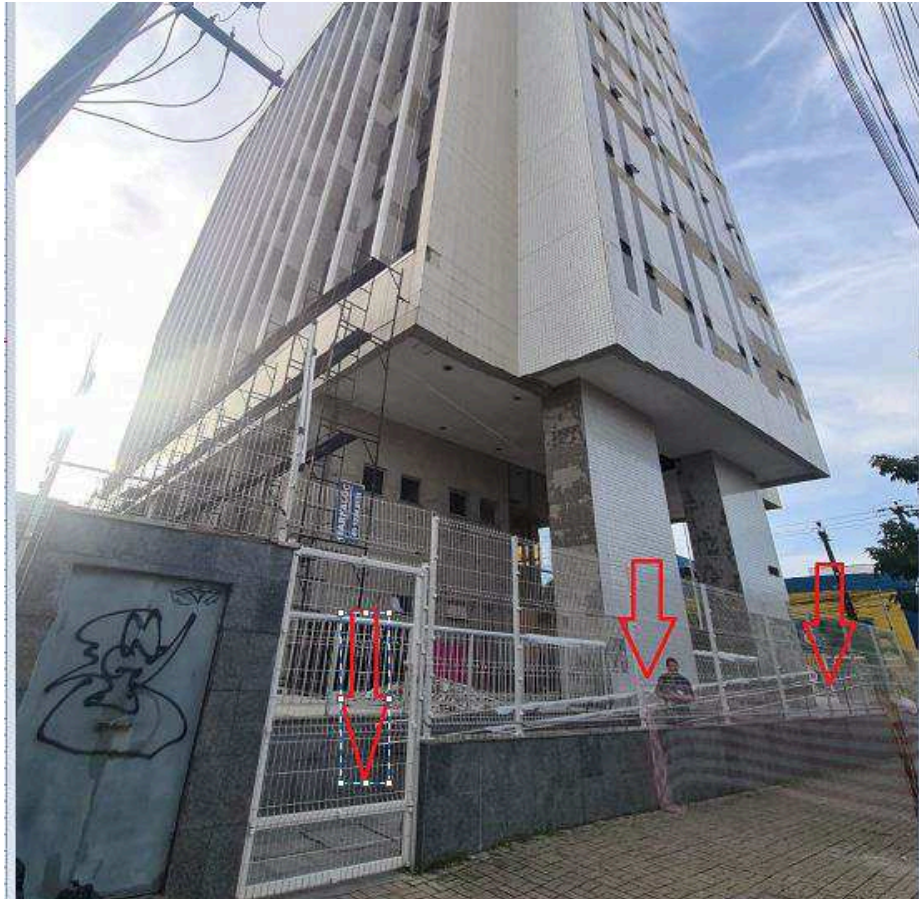
Foto 04 – Rampa de acesso de pedestres a entrada do prédio na Fachada Leste, utilizada diariamente pelos usuários, servidores e operadores do Direito da Justiça do Trabalho, impossibilitado a montagem dos andaimes fachadeiros e a interdição do local durante o prazo de execução da obra.

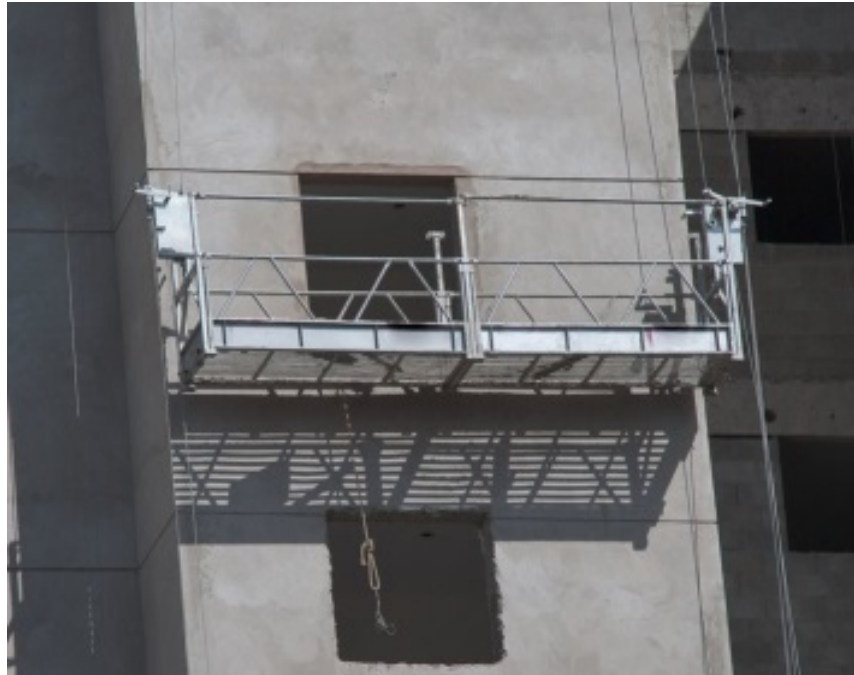
Foto 05 – Modelo de andaime suspenso ou balancim manual

3.5.1. O sistema de **Andaimes Suspensos**, sugeridos no **LAUDO TÉCNICO DE SEGURANÇA PARA ADEQUABILIDADE PARA ANDAIME SUSPENSO (Anexo V)** e acatados pela Comissão de Fiscalização, **não estavam previstos originalmente na planilha do contrato**, pois substituíram o sistema de andaimes modulares fachadeiros.

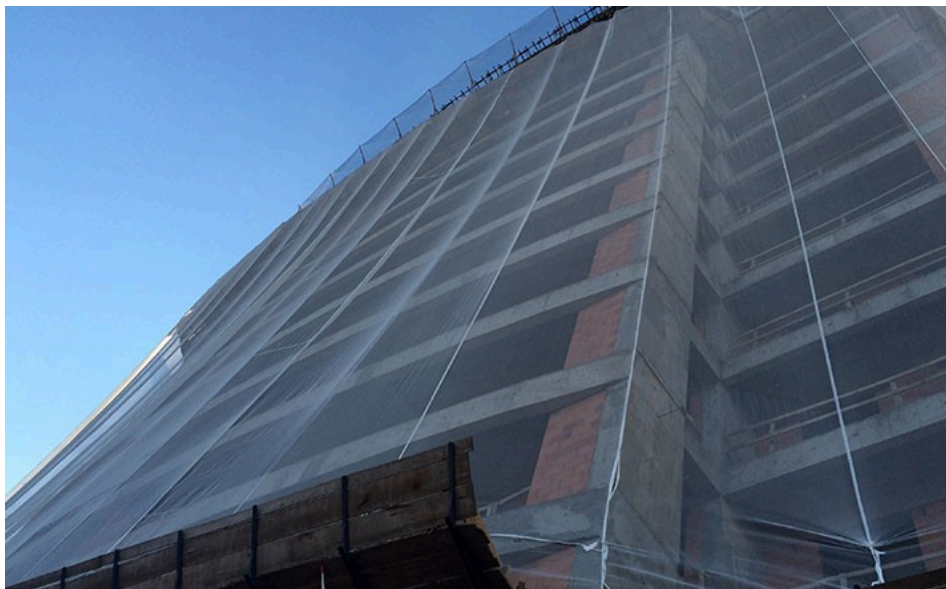
Foto 06 – Exemplo de estrutura metálica auxiliar assentada sobre a platibanda da Cobertura para fixação da tela de fachada.

3.6.1. A estrutura auxiliar será composta por **12 (doze) perfis metálicos tipo “I” de alma de 6” com 6,00m de extensão e 36 (trinta e seis) de 4,00m de comprimento**, perfazendo um perímetro total de **216,00m**, distribuídos ao longo de toda a platibanda do pavimento de Cobertura, tendo uma extremidade fixada por um conjunto de cabos de aço e parafusos tipo “parabolt” presos na laje de concreto pela parte interna da platibanda e a outra extremidade se projetando da edificação em balanço de 3,50 metros para receber a tela de fachada.

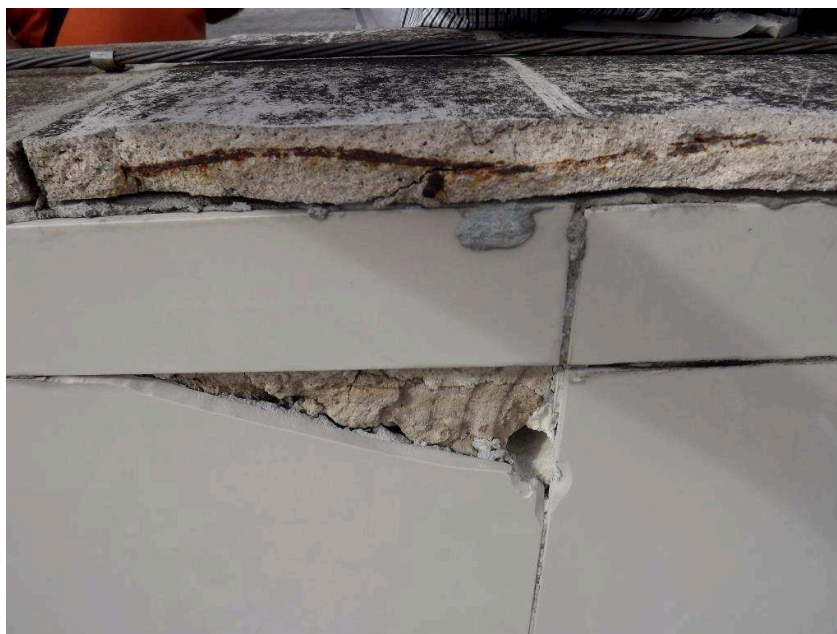
3.7.1. Contudo, realizou-se o levantamento em campo do perímetro total do chapim na platibanda da edificação e no contorno da caixa d'água, perfazendo um total de **190,00m**, que subtraído do total previsto de contrato **50,00m**, teremos um **ACRÉSCIMO** de **140,00m** no item **2.2.11 - CHAPIM DE GRANITO CINZA ANDORINHA COM LARGURA DE 22CM E ESP=2CM**, considerado por esta Fiscalização como uma **FALHA de PROJETO**.

3.7.2. Por consequência, consultamos o **Autor do Projeto Básico**, que registrou que essa diferença se deu pelo avançado estado de corrosão dos chapins de concreto existentes, que foram se degradando durante o processo de instrução processual, aumentando significativamente o número de peças a serem substituídas, uma vez que esse processo começou a ser instruído em **Agosto de 2021**.

3.7.3. Por isso, ele concorda com a decisão da Comissão de Fiscalização pela substituição completa de todas as peças, uma vez que devido ao avançado estado de corrosão constatado, as peças eventualmente não substituídas,

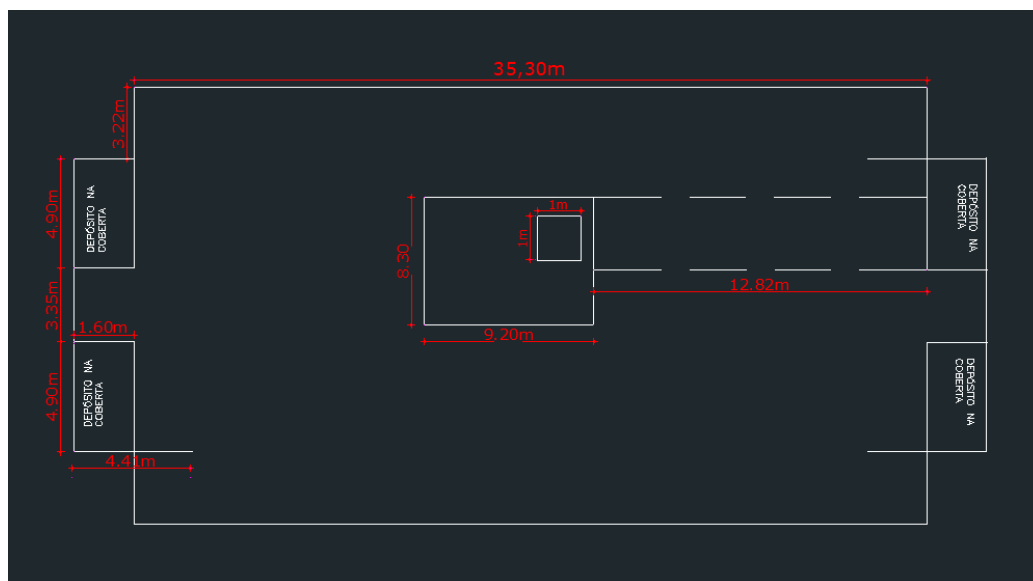
Foto 10 – Desenho esquemático com as medidas reais do perímetro do Chapim de Granito no Pavimento da Cobertura
